5. ODREĐIVANJE MESTA SUDARA I MEĐUSOBNOG POLOŽAJA UČESNIKA U SAOBRAĆAJNOJ NEZGODI

5.1. ODREĐIVANJE MESTA SUDARA PRILIKOM SUDARA VOZILA PRIMER 1.

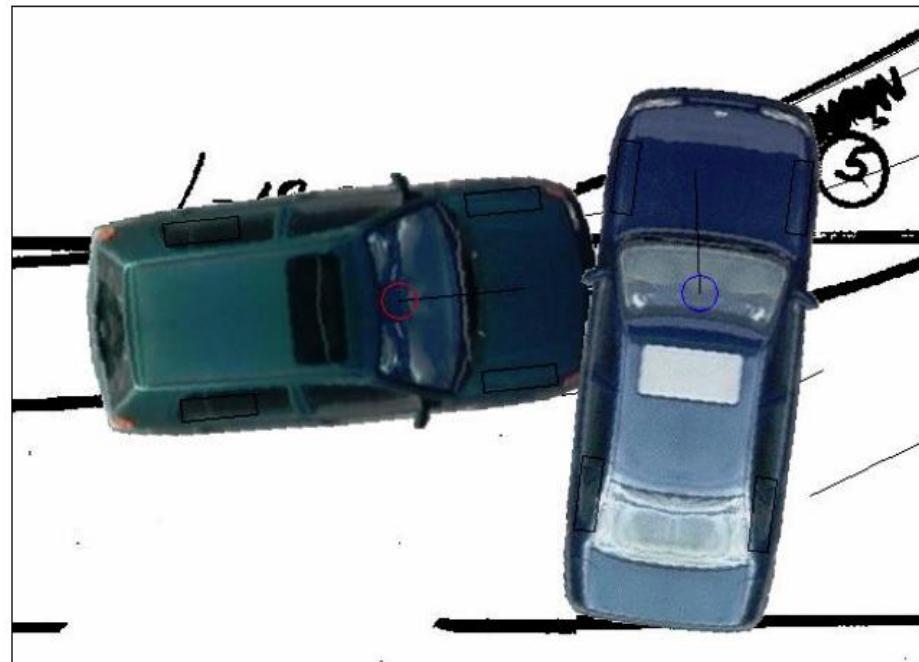
Слика број 8

На основу детаљне и упоредне анализе оштећења POLA и OPEL-а мишљења смо да је до судара дошло између предњег десног ћошка POLA и левог бока OPEL-а, при чему би се предњи десни ћошак POLA налазио у висини средњег левог стуба OPEL-а. На основу правца пружања оштећења POLA и OPEL-а мишљења смо да су подужне осе POLA и OPEL-а у тренутку судара заклапале угао од 80^0 .

На основу детаљне и упоредне анализе оштећења POLA и OPEL-а и повреда учесника незгоде, мишљења смо да је брзина POLA у тренутку судара била најмање 40 km/h, а највише 60 km/h.

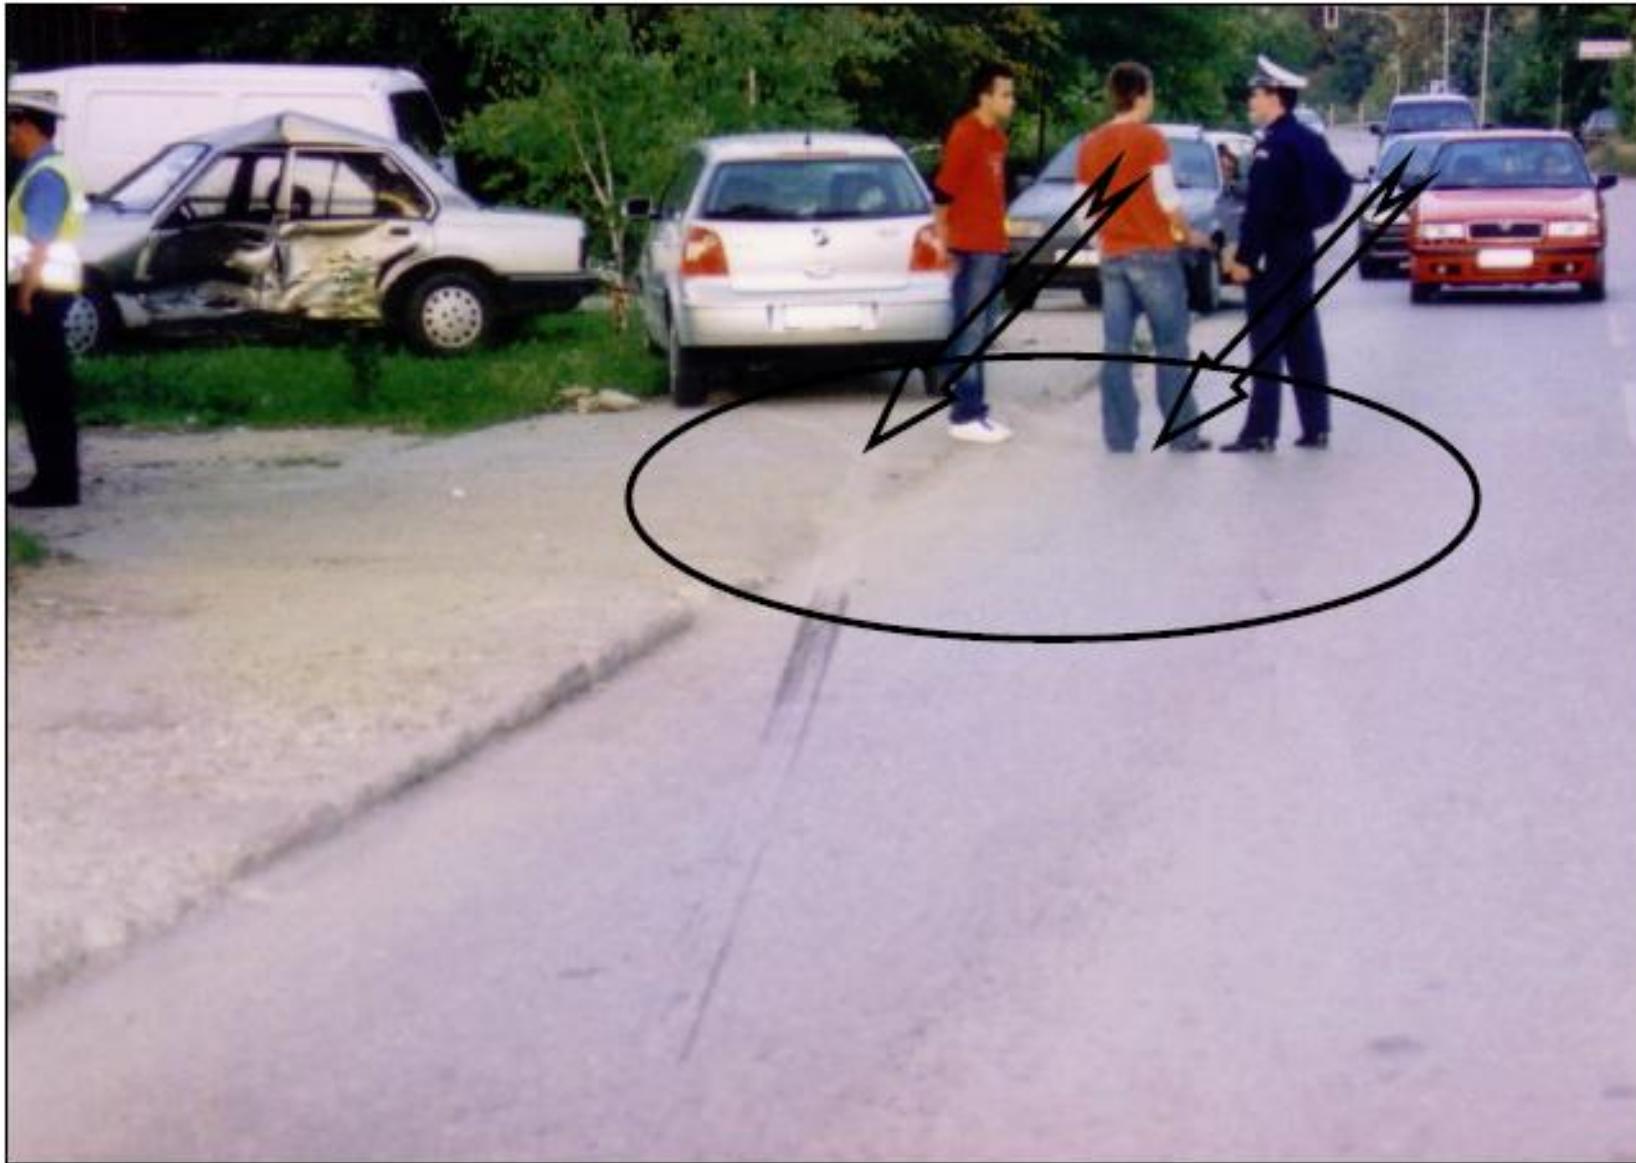
Слика број 9

На основу детаљне и упоредне анализе материјалних елемената из Списа, а посебно фотографија Фотодокументације налазимо да би место судара POLA и OPEL-а било у висини леве ивице коловоза улице 8. Сутјеске попречно по коловозу, а подужно по коловозу у висини лома трагова кочења POLA, тј. када се POLO налазио предњим точковима на месту лома трагова кочења и предњим левим точком на тротоару са леве стране коловоза (види Слику број 9).

Применом програма PC CRASH место судара POLA и OPEL-а би било у висини лома трагова кочења POLA, односно подужно по коловозу на 17,4 м након ФТ и у висини леве ивице коловоза, при чему би се POLO налазио на траговима кочења благо закошен у своју леву страну под углом од $5,53^{\circ}$, а OPEL управно у односу на подужну осу коловоза под углом од $83,29^{\circ}$.

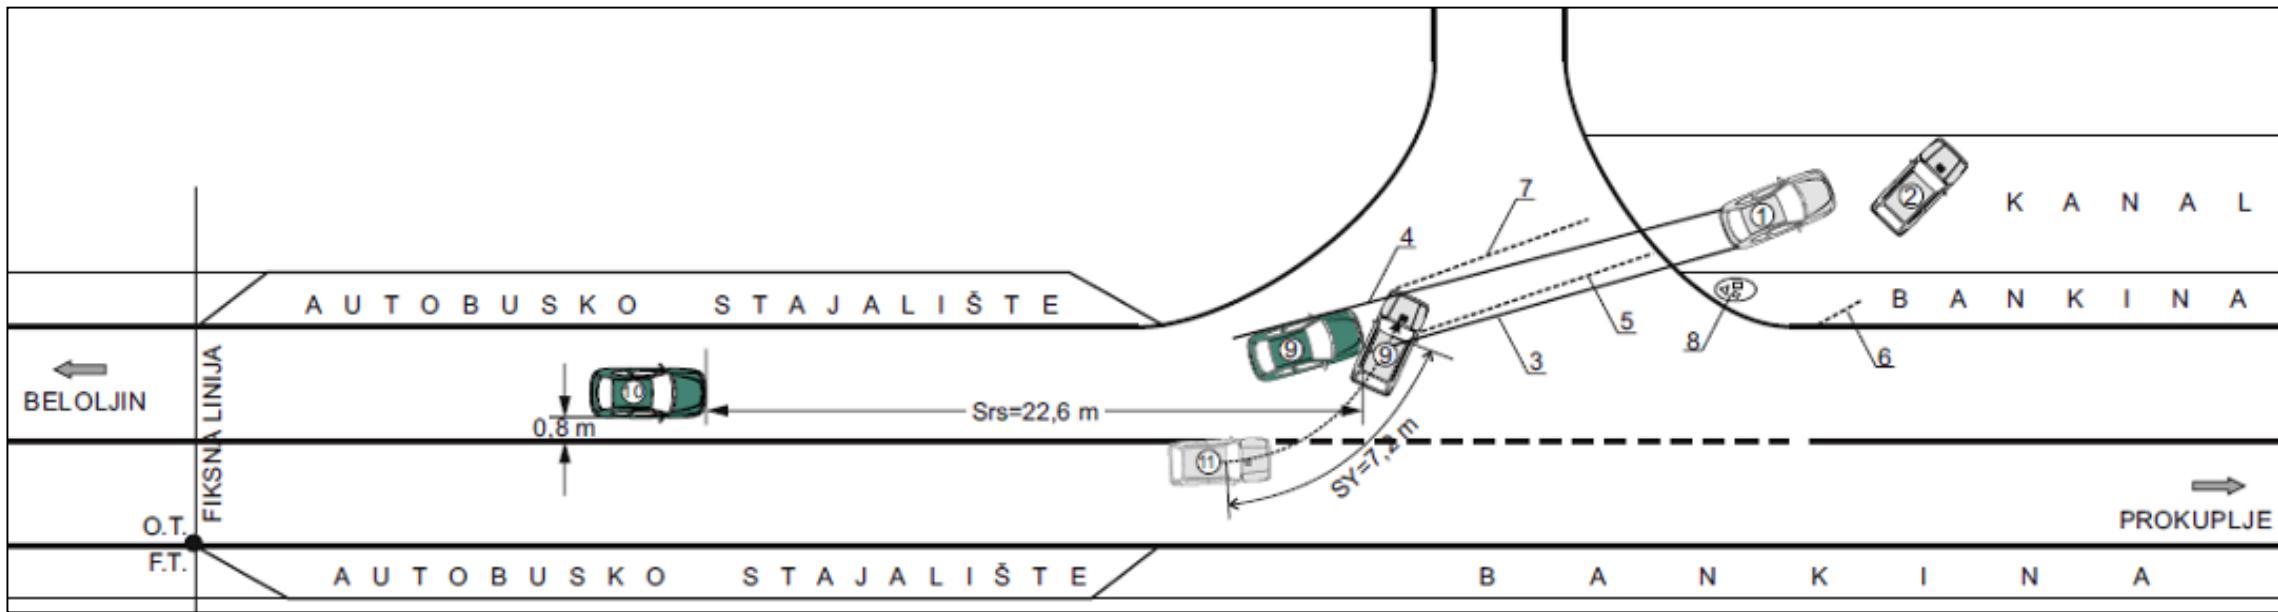
Na osnovu pozicije početka tragova grebanja-zanošenja koji prema Zapisniku o uviđaju „najverovatnije“ potiču od prednjeg, odnosno zadnjeg desnog točka „YUGA“ (Tragovi označeni pozicijom br. 5 i 7 na skici lica mesta) i pozicije tragova kočenja zadnjih točkova „RENO-a“ (Tragovi označeni pozicijom br. 3 i 4 na skici lica mesta), nalazim da je sudar između „RENO-a“ i „YUGA“ u podužnom smislu, ostvaren na 40,2 m od fiksne linije. Postavljanjem „RENO-a“ na poziciju tragova kočenja, nalazim da se položaj mesta sudara u poprečnom smislu nalazio se na levoj kolovoznoj traci na 6,8 m od desne ivice kolovoza.

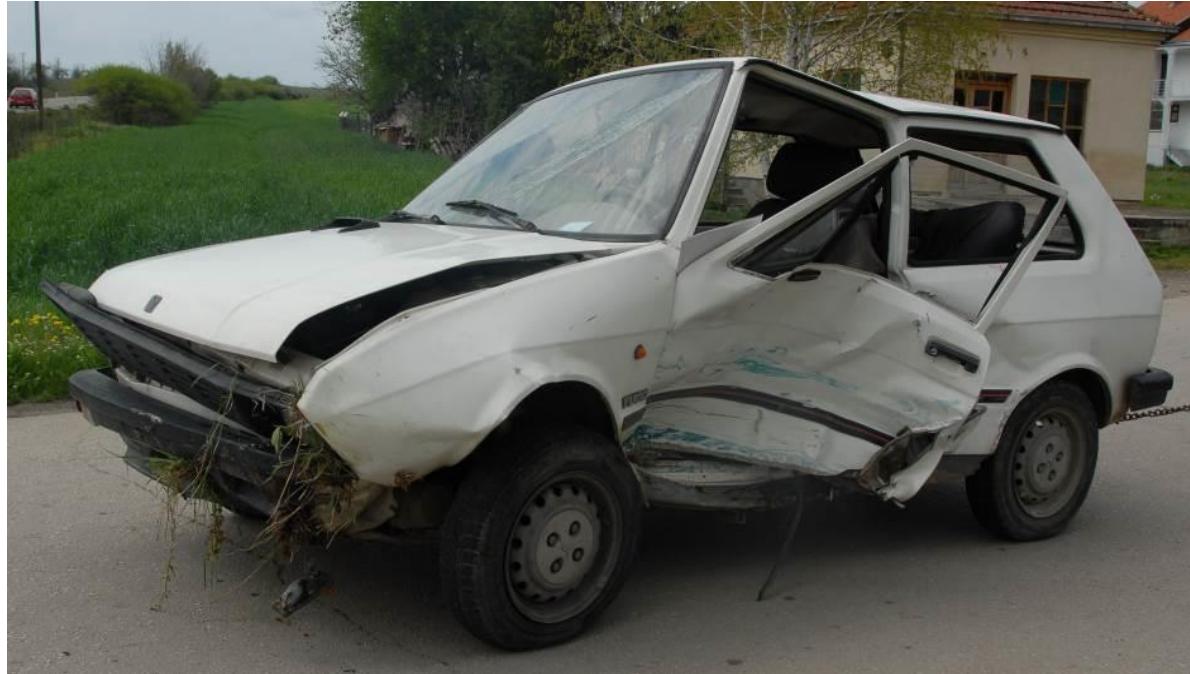
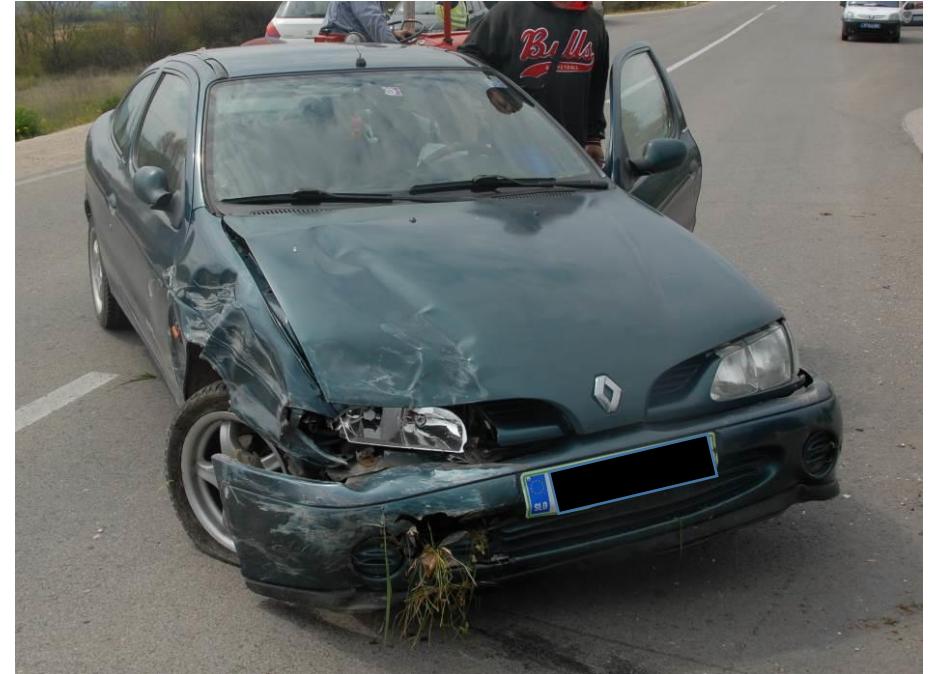
Analizom lokacije, izgleda i veličine oštećenja koja su nastala na vozilima, nalazim da je sudar ostvaren između prednjeg desnog ugla „RENO-a” u visini prednjeg desnog fara „RENO-a” i prednjih levih vrata „YUGA”. Na osnovu položaja tragova kočenja „RENO-a”, izgleda oštećenja na vozilima kao i na osnovu zaustavnih pozicija vozila, nalazim da su u trenutku sudara uzdužne ose vozila zaklapale ugao od oko 50°. U trenutku sudara „RENO” je bio ukošen u svoju levu stranu, i njegova uzdužna osa zaklapala je ugao od 15° u odnosu na uzdužnu osu kolovoza, a „YUGO” je takođe bio ukošen u svoju levu stranu, i njegova uzdužna osa zaklapala je ugao od 65° u odnosu na uzdužnu osu kolovoza.

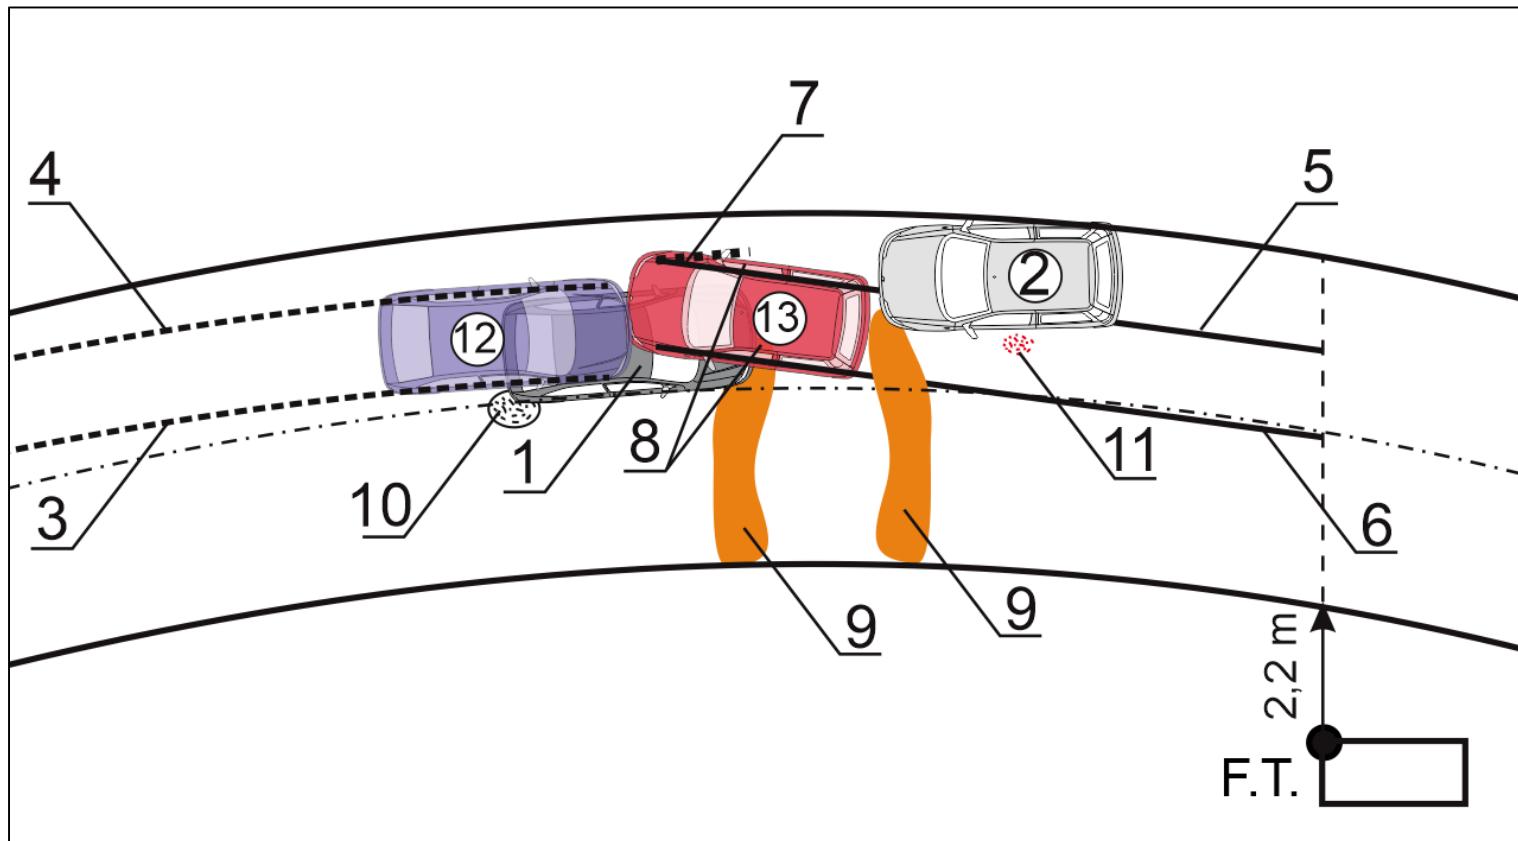
Na osnovu pozicije početka traga zanošenja prednjeg desnog točka „FIAT-a“ (trag označen pozicijom br. 7), završetka tragova kočenja „FIAT-a“, završetka tragova zanošenja „OPEL-a“ i koncentrisanih tragova delova otpalih sa vozila, nalazim da je sudar između „FIAT-a“ i „FORD-a“, posmatrano u podužnom smislu, ostvaren na 13,2 m od fiksne linije, odnosno položaj mesta sudara posmatrano u poprečnom smislu nalazi se na levoj polovini kolovoza (posmatrano u smeru M. Jastrepca), na 1,8 m od leve ivice kolovoza, odnosno na 1,1 m ulevo od uzdužne ose kolovoza.

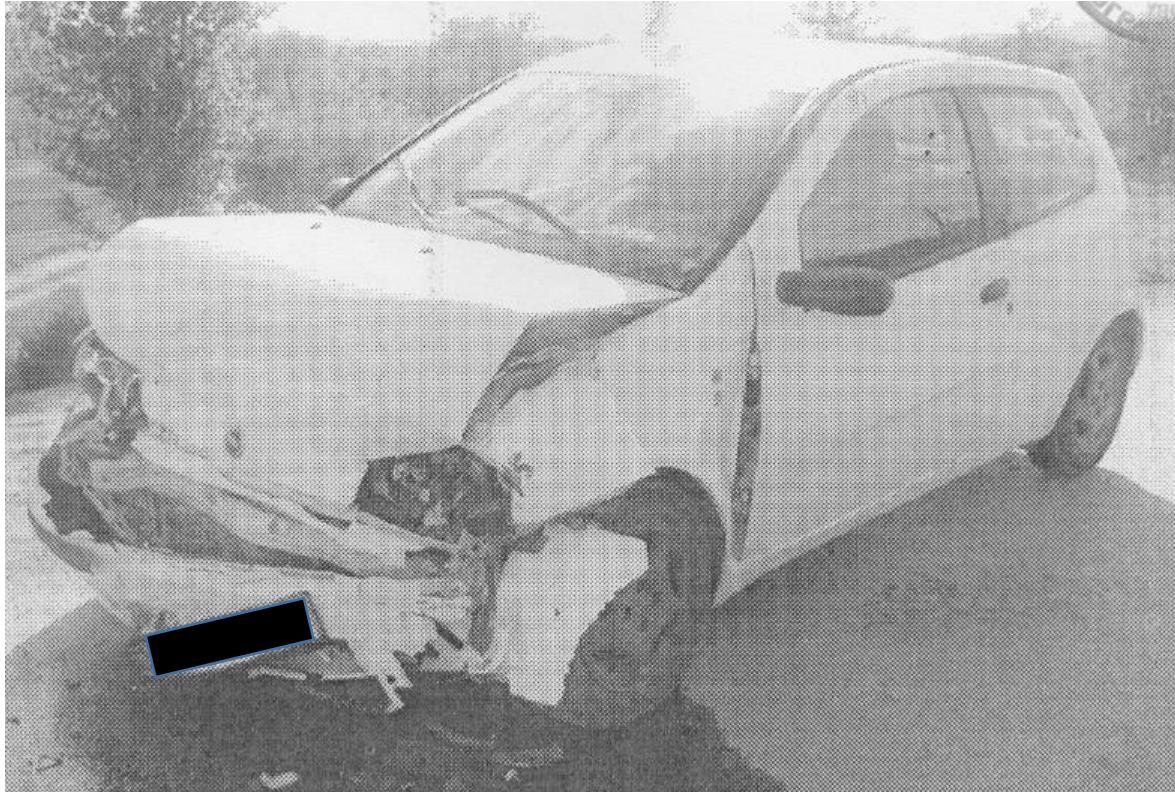
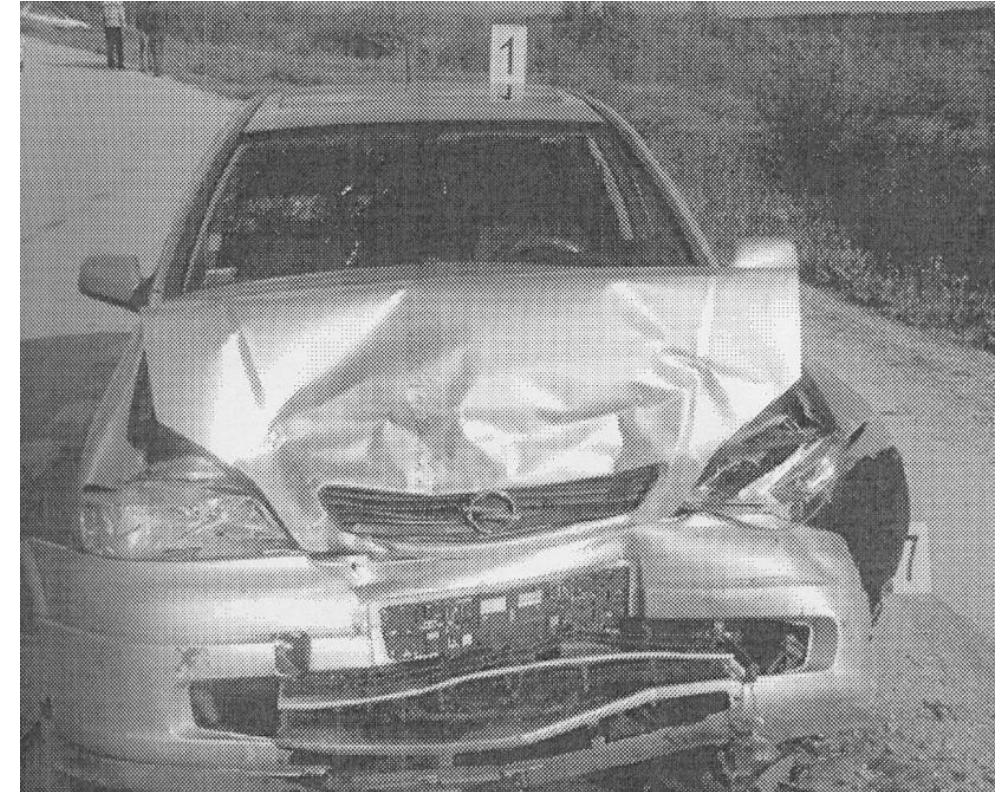
Detaljnom i uporednom analizom lokacije, izgleda i veličine oštećenja koja su nastala na vozilima, nalazim da je sudar ostvaren između leve polovine čeone strane „OPEL-a” i prednjeg levog dela „FIAT-a”. Na osnovu izgleda oštećenja na vozilima kao i na osnovu zaustavnih pozicija vozila, nalazim da su u trenutku sudara uzdužne ose vozila zaklapale ugao od oko 169° . U trenutku sudara „OPEL” je bio ukošen u svoju desnu stranu i njegova uzdužna osa zaklapala je ugao od 4° u odnosu na uzdužnu osu kolovoza, a „FIAT” je bio ukošen u svoju desnu stranu, i njegova uzdužna osa zaklapala je ugao od 7° u odnosu na uzdužnu osu kolovoza.

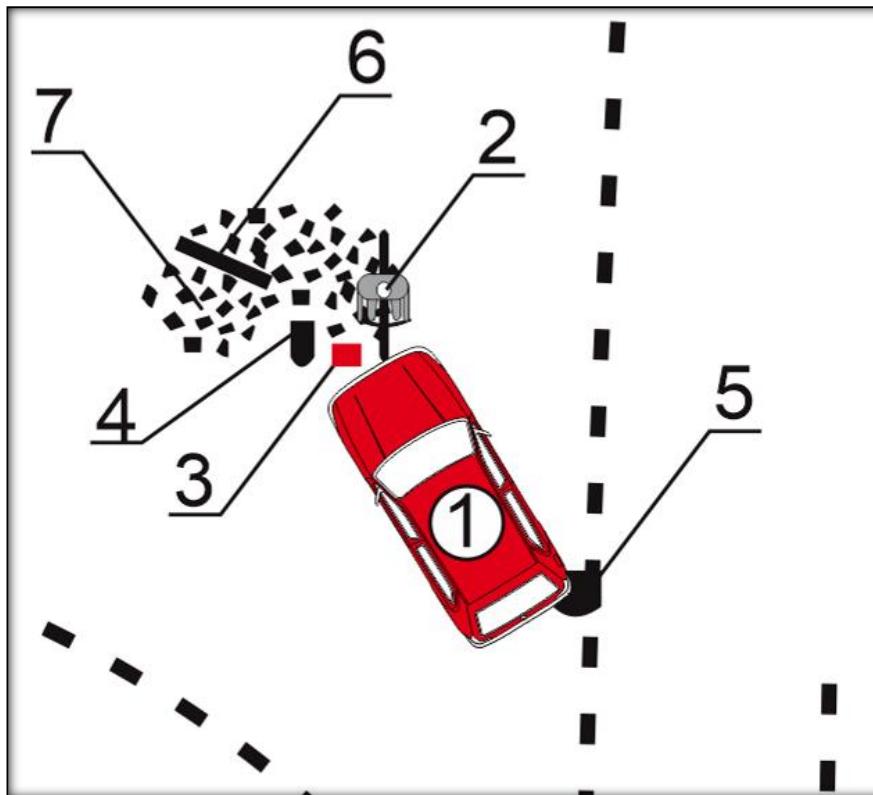
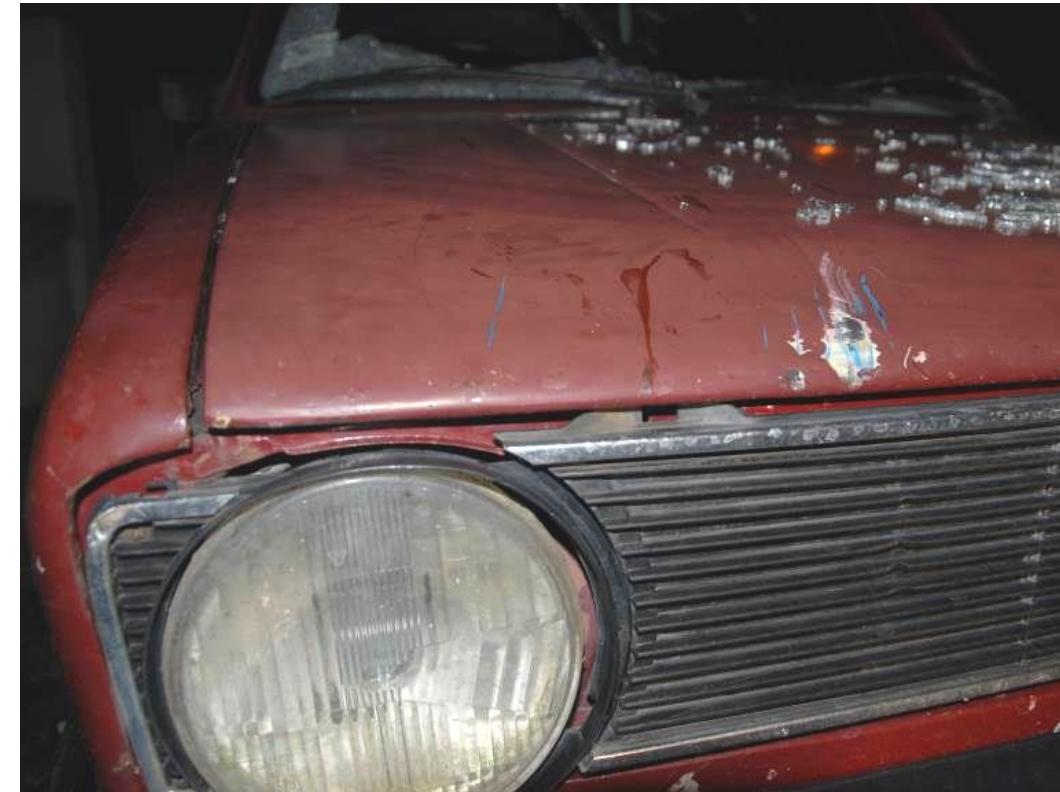
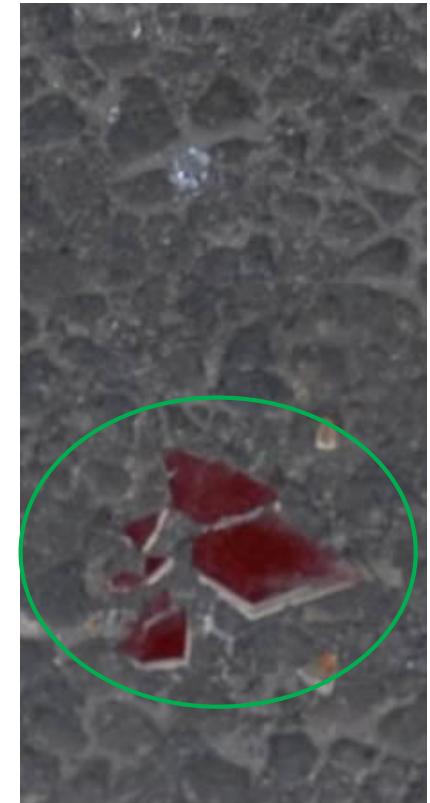
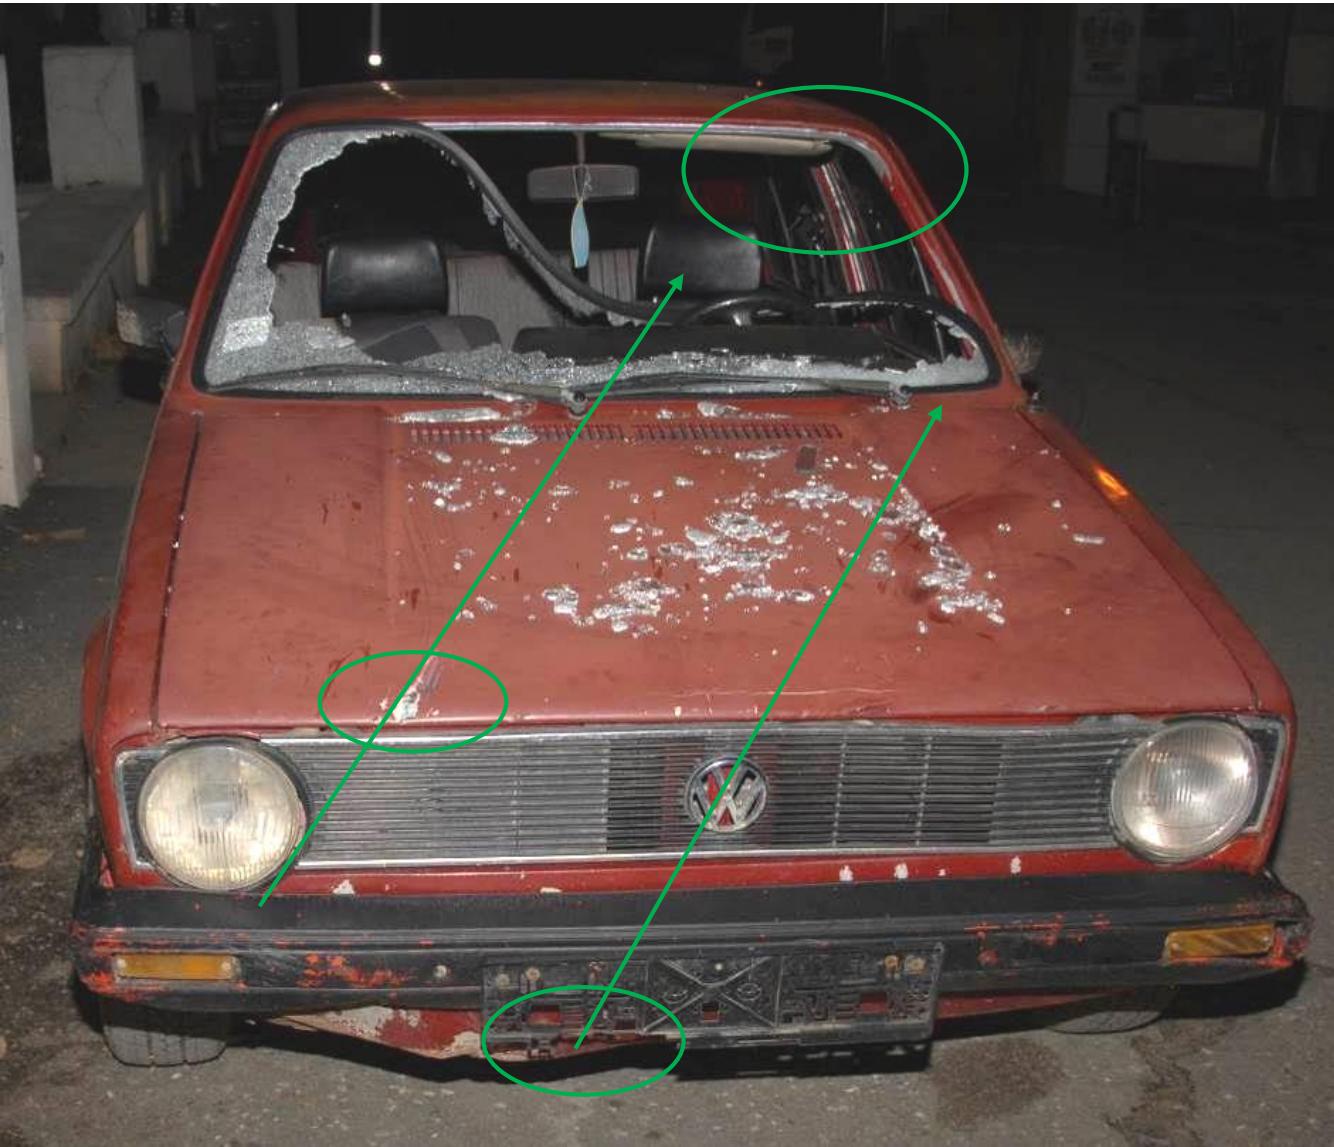
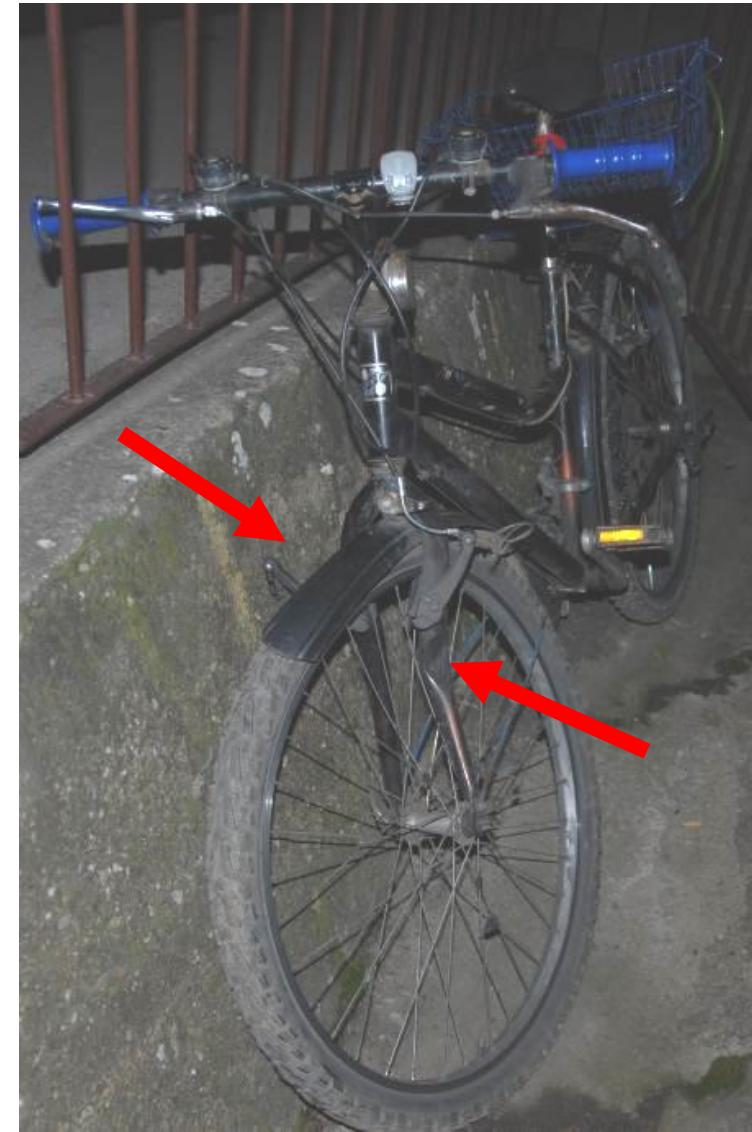
Na osnovu pozicije na kojoj je zatečen trag farbe, odnosno ljuspica crvene boje otpale sa „GOLF-a” (Trag označen pozicijom br. 3 na skici lica mesta), nalazim da je sudar između „GOLF-a” i „BICIKL-a” u podužnom smislu, ostvaren na 14,7 m od fiksne linije.

Postavljanjem „GOLF-a” na poziciju neposredno ispred traga farbe, odnosno ljuspica crvene boje otpale sa „GOLF-a”, nalazim da se položaj mesta sudara, posmatrano u poprečnom smislu, nalazi na levoj kolovoznoj traci ulice V.Đ. Žarki, odnosno na traci namenjenoj za kretanje vozila iz smera kretanja bicikliste, a na 8,2 m od desne ivice kolovoza ulice V.Đ. Žarki

Detaljnom i uporednom analizom izgleda i pozicije prethodno opisanih oštećenja na vozilima, nalazim da je sudar između „GOLF-a” i „BICIKL-a“ ostvaren između prednjeg točka „BICIKL-a“ i prednje strane „GOLF-a“ u visini oštećenja nosača prednje registrarske tablice (pozicija „A“ na slici 4). Na osnovu izgleda i položaja oštećenja na vozilima i povrede koje je zadobio biciklista, nalazim da su u trenutku sudara uzdužne ose vozila zaklapale ugao od oko 150° . U trenutku sudara „GOLF“ je bio ukošen u svoju levu stranu, i njegova uzdužna osa zaklapala je ugao od oko 30° u odnosu na uzdužnu osu kolovoza ulice V.Đ. Žarki, a uzdužna osa „BICIKL-a“ je bila približno paralelna sa uzdužnom osom kolovoza ulice V.Đ. Žarki.

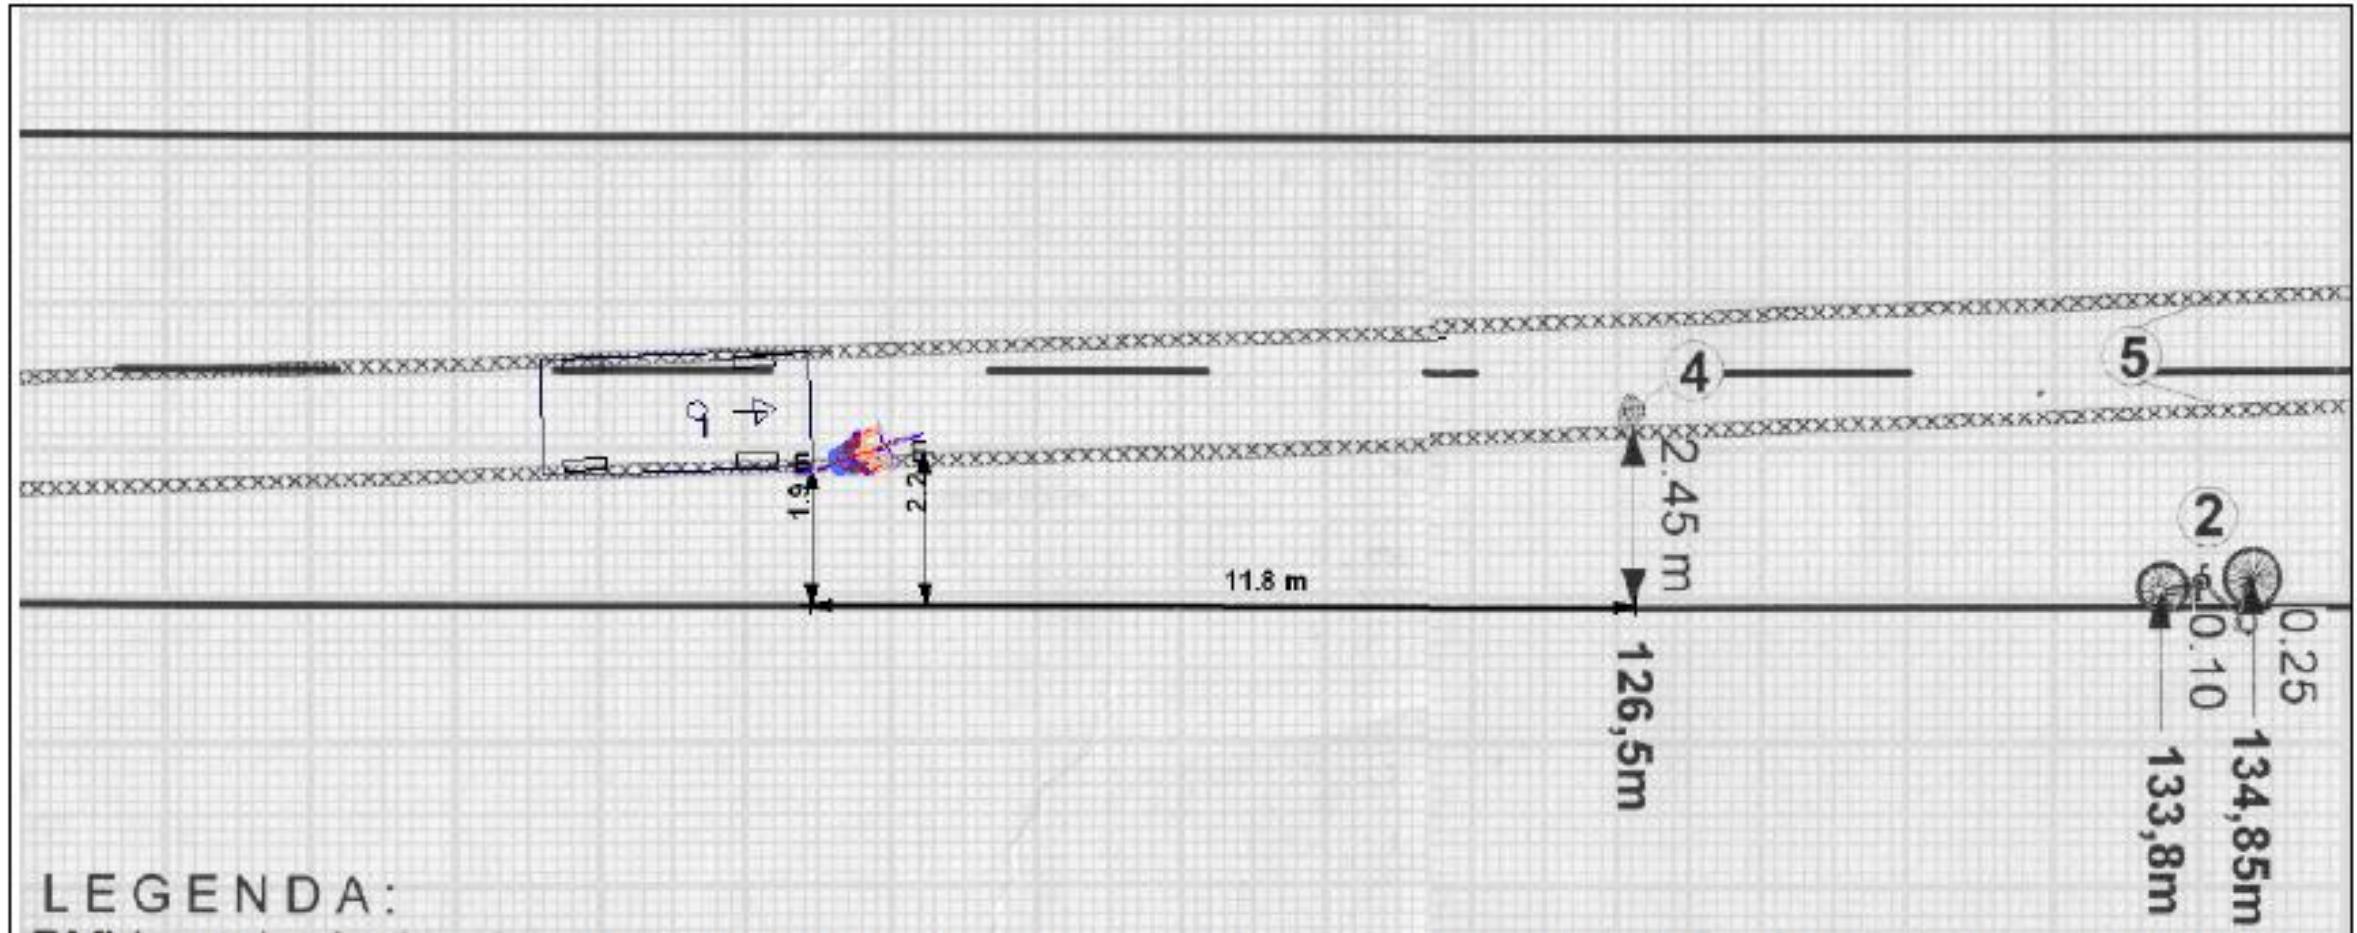
Слика бр. 8 – Сударни положај и место судара PUNTA и црног бицикла према PC CRASH-у

На основу детаљне анализе материјалних елемената из Списа налазимо да би до судара PUNTA и црног бицикла дошло када би се чеони део PUNTA налазио пре затеченог трага бр. 4 ("положај качкета ..."), односно када би се чеони део PUNTA налазио на највише 126,5 м након ОТ.

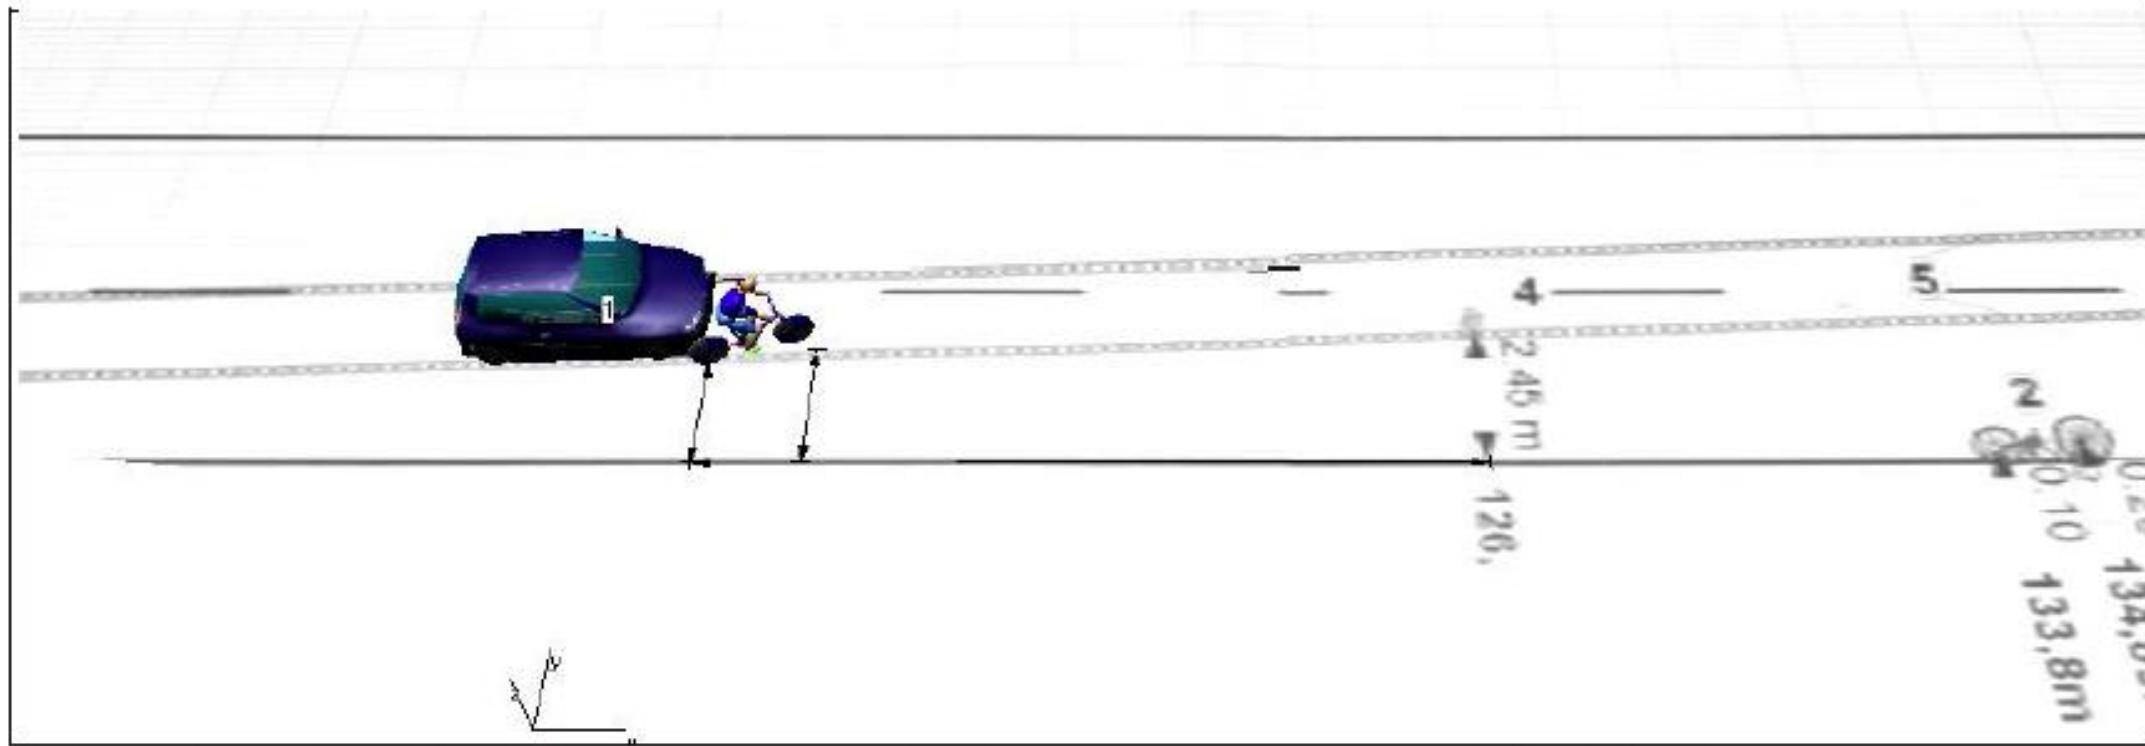
Слика бр. 9 – Сударни положај и место судара PUNTA и црног бицикла према PC CRASH-у

Имајући у виду да је плави бицикл након судара, одбачаја и заустављања померен на зауставну позицију фиксирану увиђајном документацијом, то смо при анализи саобраћајне незгоде програмом PC CRASH користили зауставни положај црног бицикла (траг бр. 3 на Скици лица места), зауставни положај бициклисте црног бицикла (траг бр. 9 на Скици лица места) и зауставни положај PUNTA на крају трагова кочења. Другим речима, при анализи саобраћајне незгоде програмом PC CRASH нисмо анализирали судар PUNTA и плавог бицикла због непознате зауставне позиције плавог бицикла. У претходно описаним околностима место судара PUNTA и црног бицикла, применом програма PC CRASH, било би када би се чеони део PUNTA налазио на 114,7 м (126,5-11,8) након ОТ и 1,9 м улево од ОП. PUNTO би се, у тренутку судара, налазио на траговима кочења, укошен у своју леву страну, под углом од $1,65^0$. Црни бицикл и бициклиста би се у тренутку судара, посматрано попречно по коловозу, налазио на 2,2 м улево од ОП, при чему би црни бицикл у односу на уздужну осу коловоза био укошен у своју леву страну под углом од $18,39^0$. Међусобна укошеност PUNTA и црног бицикла би према PC CRASH-у била $16,74^0$. Сударни положај и место судара PUNTA и црног бицикла представљени су на Сликама бр. 8 и бр. 9.

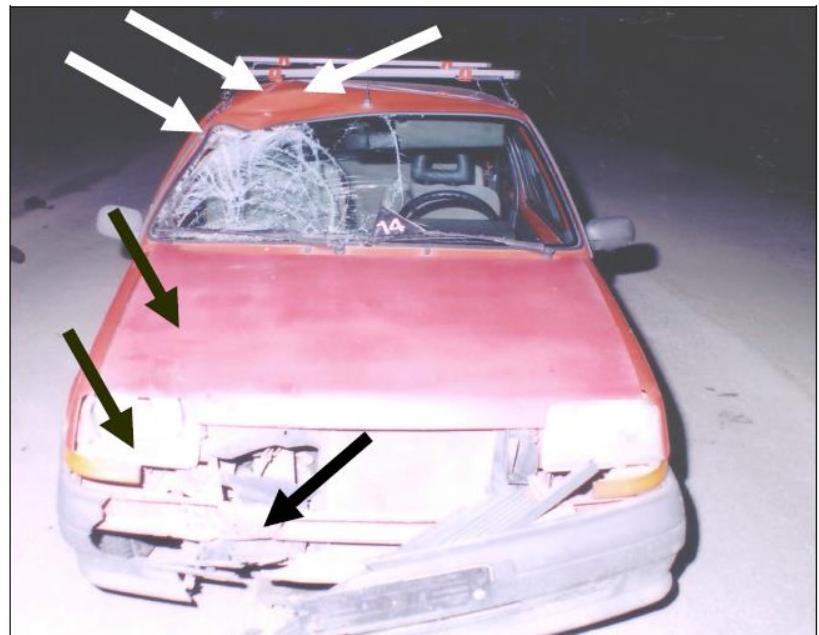
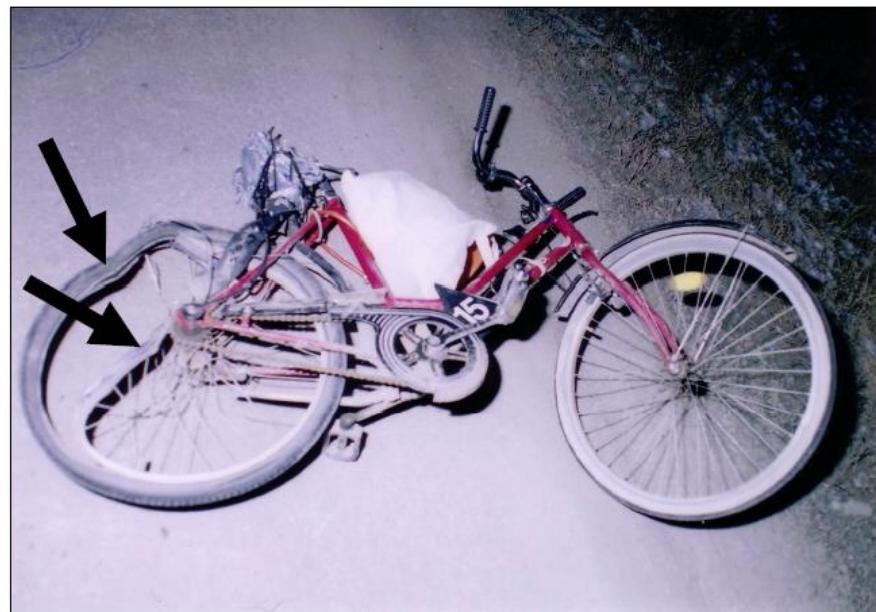
Слика бр. 4

На основу детаљне и упоредне анализе оштећења RENAULT-а и бицикла, налазимо да је до судара RENAULT-а и бицикла дошло предњим десним делом RENAULT-а са задњим точком бицикла. Уздушне осе RENAULT-а и бицикла, у тренутку судара, по нашем мишљењу, би заклапале угао од највише 10^0 , при чему не искључујемо могућност да је тај угао могао бити мањи, с тим да је уздушна оса бицикла у тренутку судара била благо укошена у десну страну.

На основу детаљне и упоредне анализе оштећења, трагова и зауставних положаја RENAULT-а и бицикла, налазимо да су RENAULT и бицикл у тренутку судара били у кретању, при чему је уздушна оса RENAULT-а била паралелна оси коловоза, док је бицикл био закошен у своју десну страну при чему је уздушна оса бицикла заклапала угао од највише 10^0 .

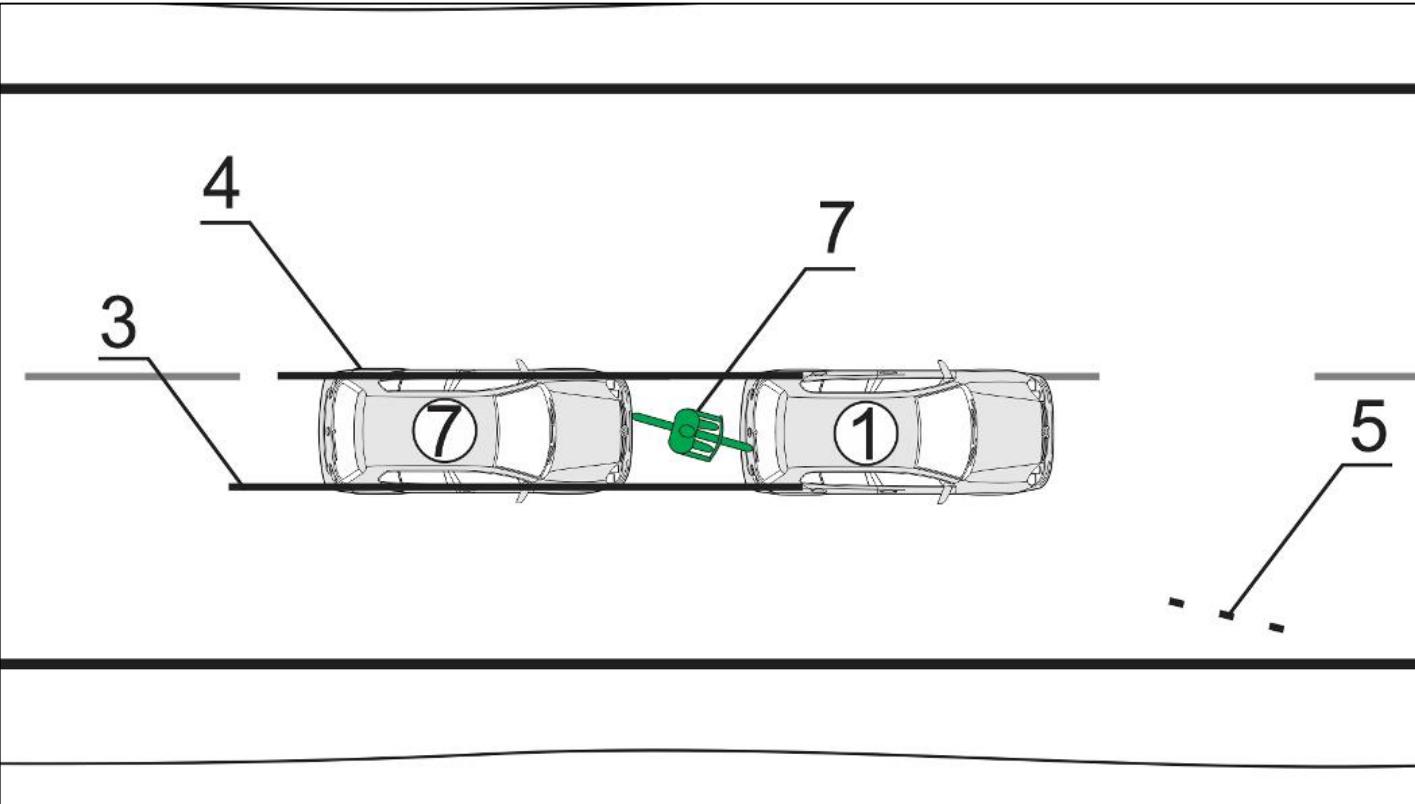
Na osnovu pozicije tragova kočenja „GOLF-a” (Tragovi označeni pozicijom br. 3 i 4 na skici lica mesta), zatim pozicije, izgleda i veličine oštećenja koja su nastala na „GOLF-u” kao i pozicije traga grebanja „BICIKL-a” na kolovozu (Trag označen pozicijom br. 5 na skici lica mesta), nalazim da je sudar između „GOLF-a” i „BICIKL-a” u podužnom smislu morao biti ispred početka traga grebanja „BICIKL-a”, odnosno da se mesto sudara između „GOLF-a” i „BICIKL-a” nalazi na 59,5 m od fiksne linije, odnosno na 2 m od početka desnog traga kočenja. Postavljanjem „GOLF-a” na poziciju tragova kočenja, nalazim da se mesto sudara u poprečnom smislu nalazi na desnoj kolovoznoj traci na 3,4 m od desne ivice kolovoza.
