5. ODREĐIVANJE MESTA SUDARA I MEĐUSOBNOG POLOŽAJA UČESNIKA U SAOBRAĆAJNOJ NEZGODI

5.1. ODREĐIVANJE MESTA SUDARA PRILIKOM SUDARA VOZILA PRIMER 1.

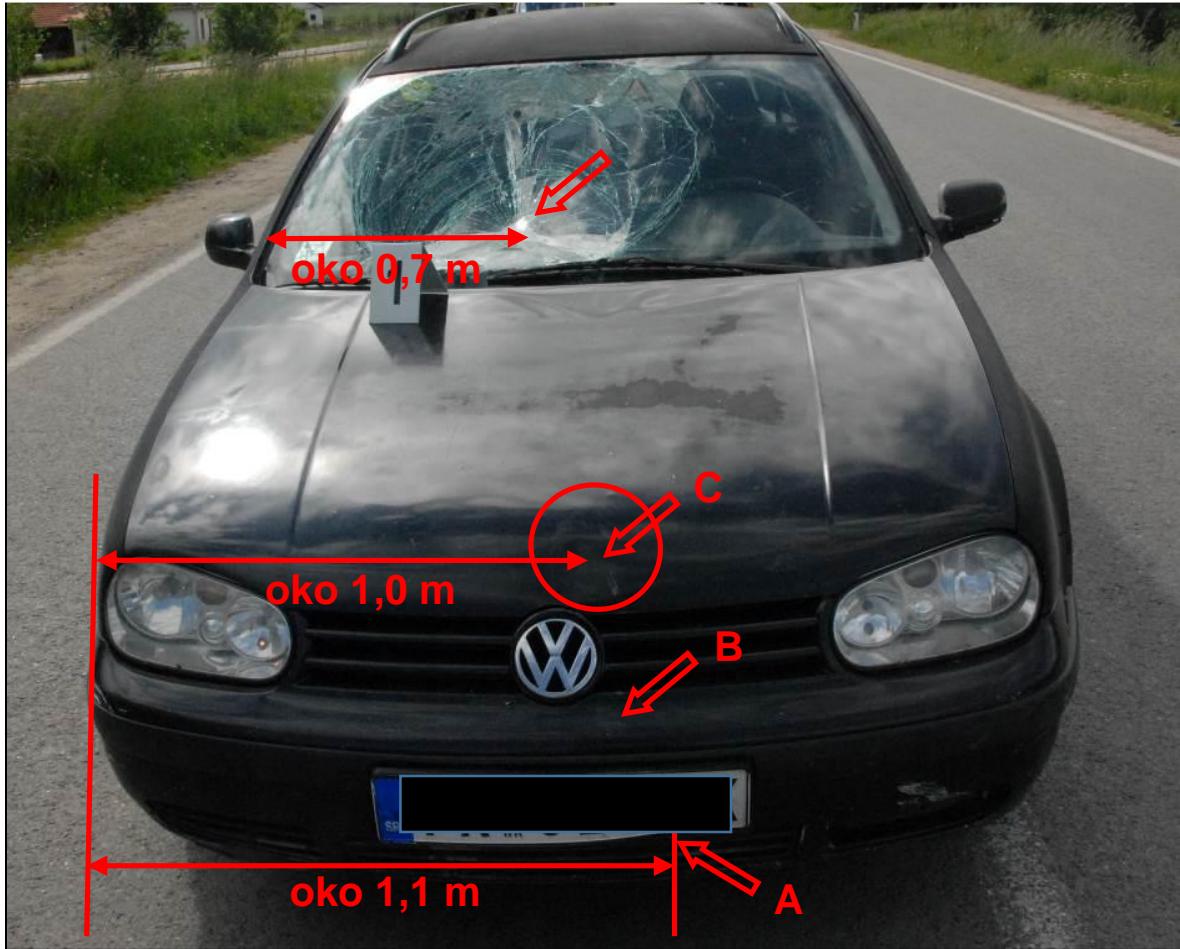
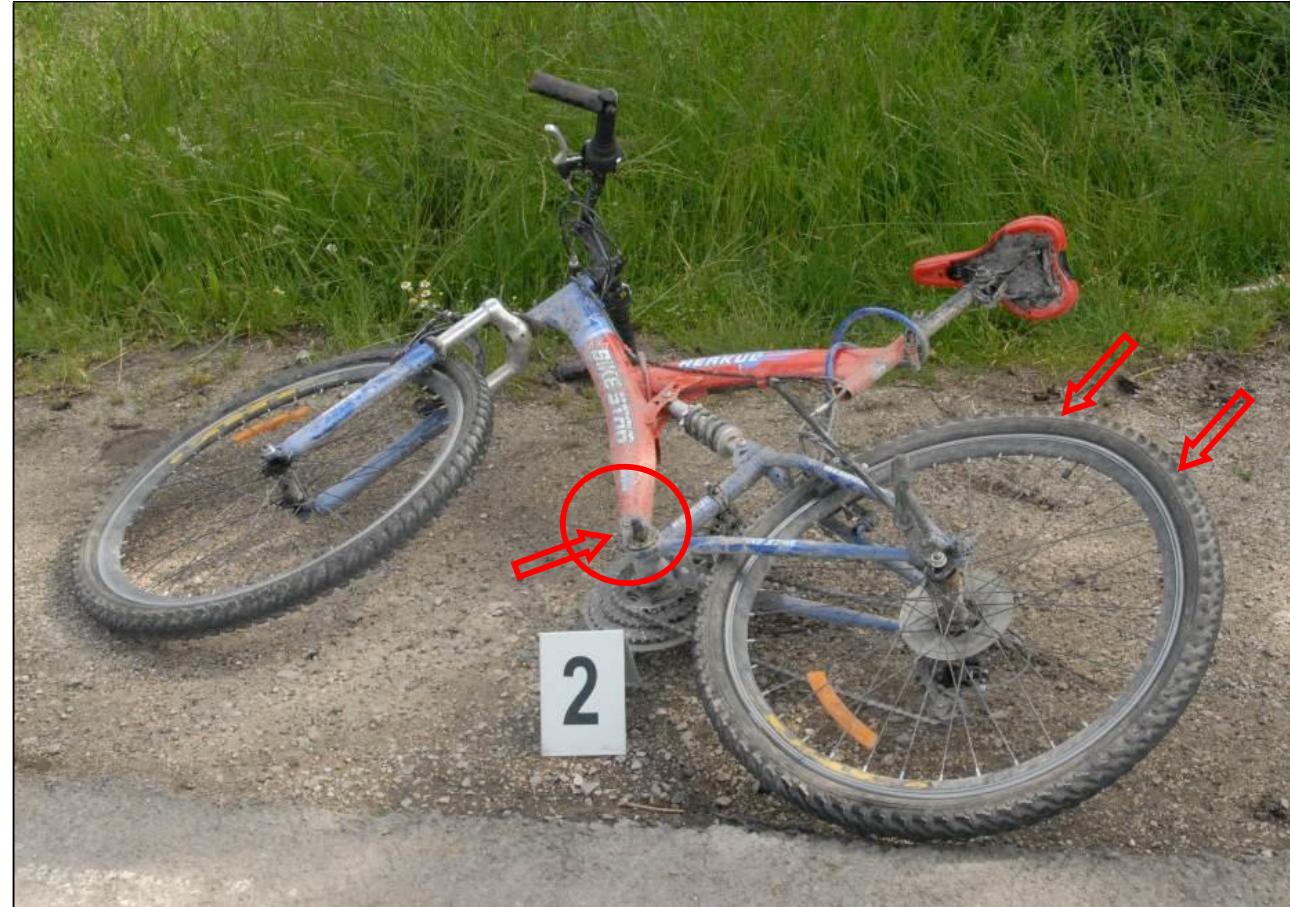
Uporednom analizom lokacije, izgleda i veličine oštećenja koja su nastala na vozilima i povreda koje je dobio biciklista, nalazim da je sudar ostvaren između leve polovine čeone strane „GOLF-a”, u visini oštećenja prednje registrarske tablice „GOLF-a” i zadnjeg točka „BICIKL-a”. U nastavku sudarnog procesa došlo je do kontakta čeonog dela „GOLF-a“ sa desnom potkolenicom bicikliste. Na osnovu pravca pružanja tragova kočenja „GOLF-a“, oštećenja „GOLF-a” i pravca pružanja traga grebanja „BICIKL-a”, nalazim da su u trenutku sudara uzdužne ose vozila zaklapale ugao od oko 15° . U trenutku sudara „GOLF“ je bio paralelan sa uzdužnom osom kolovoza, a „BICIKL“ je bio ukošen u svoju desnu stranu i njegova uzdužna osa zaklapala je ugao od 15° u odnosu na uzdužnu osu kolovoza.

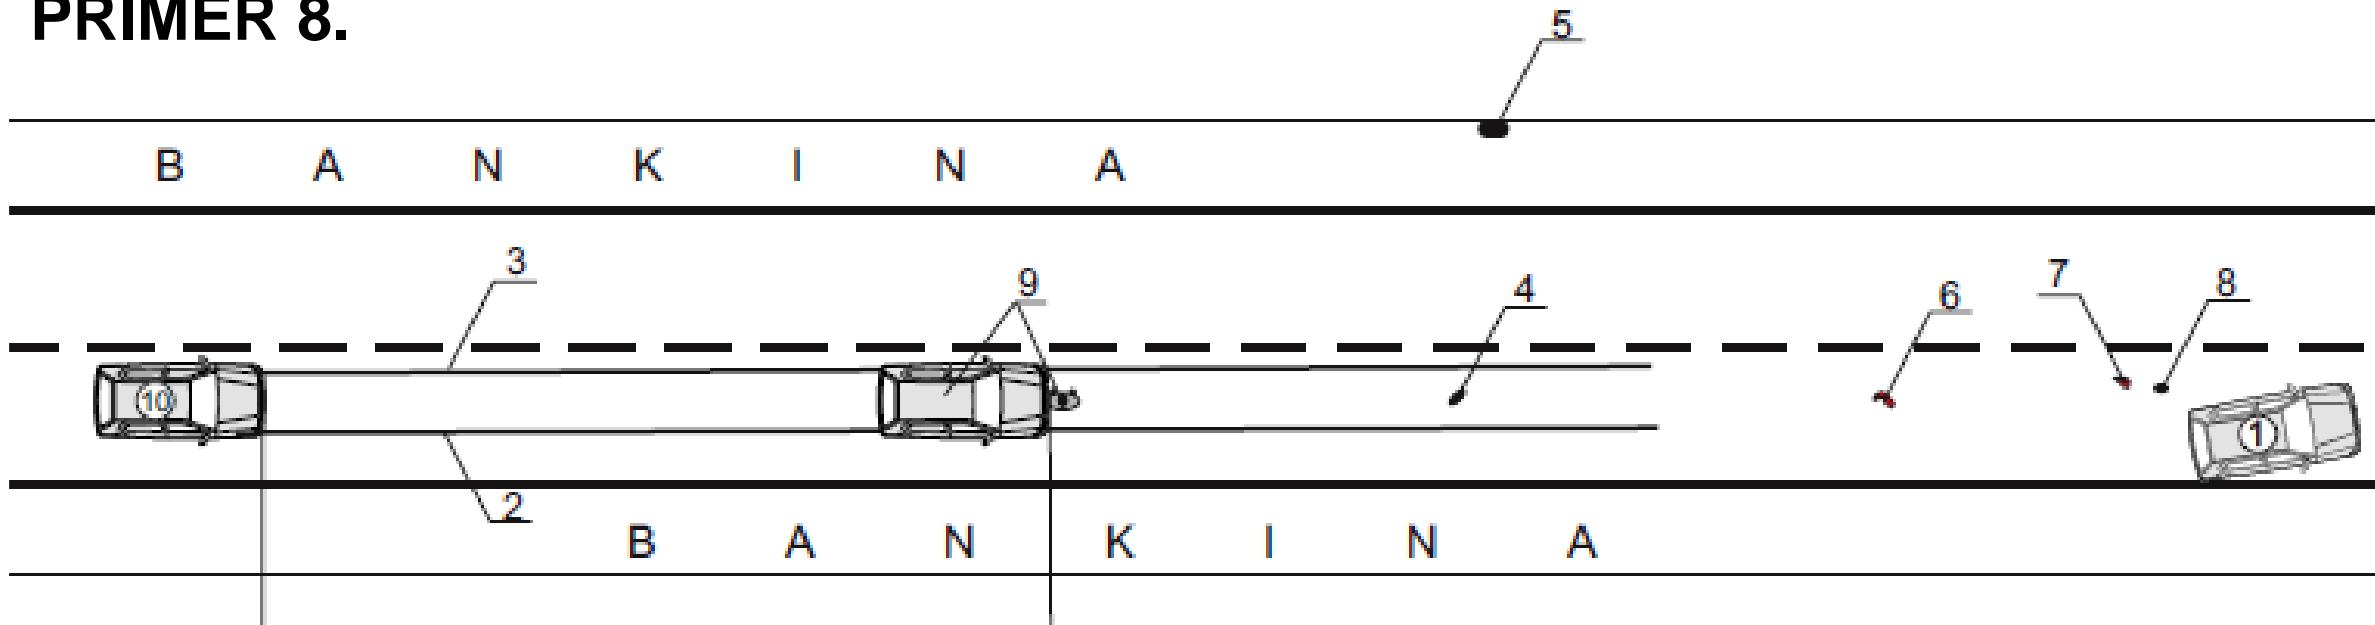
Uporednom analizom oštećenja i čeonog oblika "WOLKSVAGEN-a", povreda pešaka, i pozicije tragova nastalih kao posledica sudara, a posebno pozicije tragova krvi na kojima je bila zaustavna pozicija pešaka, nalazim da je mesto sudara u podužnom smislu moralo biti pre pozicije na kojoj je zatečena kapa koju je nosio pešak (trag br.4. na Skici), odnosno na udaljenosti od 37,5 m od fiksne linije, tj. na udaljenosti od 18 m od početka desnih tragova kočenja. Pozicioniranjem "WOLKSVAGEN-a" na prethodno utvrđeno rastojanje iza početka tragova kočenja, nalazim da je sudar između "WOLKSVAGEN-a" i pešaka, u poprečnom smislu, ostvaren na desnoj kolovoznoj traci, na udaljenosti od 1,9 m od desne ivice kolovoza.

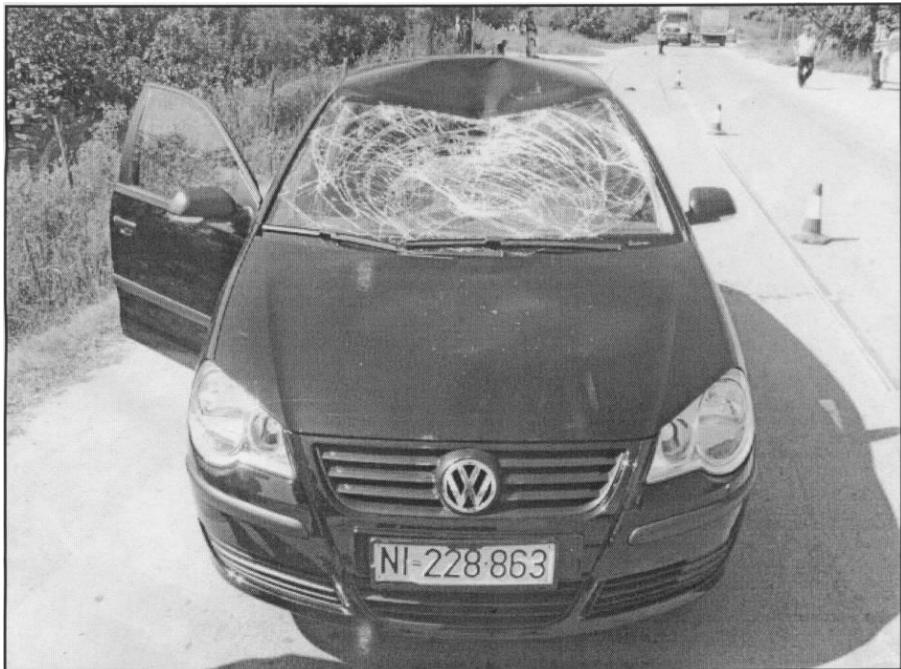
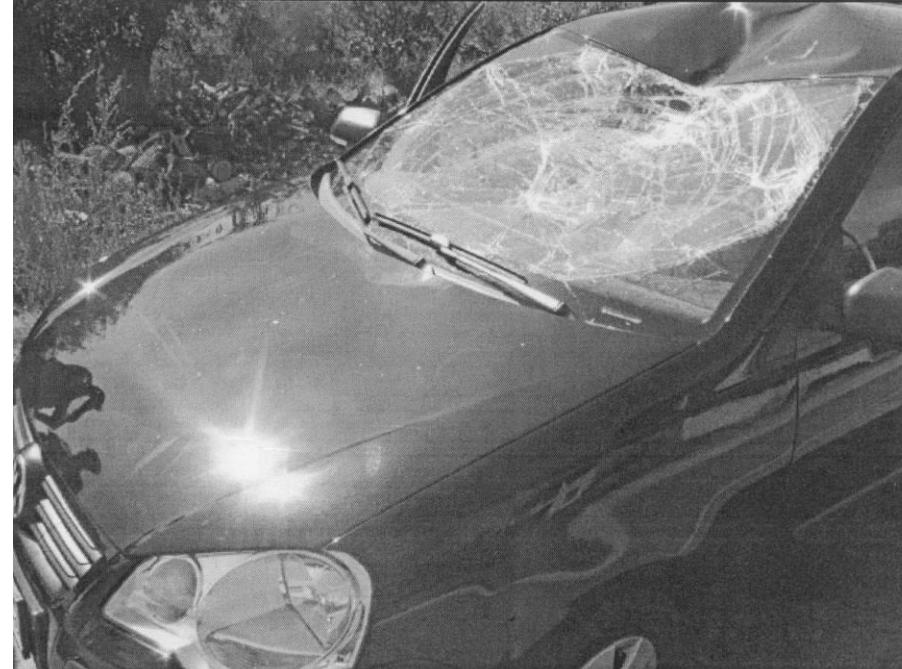
Na osnovu detaljne i uporedne analize povreda pešaka i oštećenja "WOLKSVAGEN-a" nalazim da je do sudara "WOLKSVAGEN-a" i pešaka došlo prednjim delom "WOLKSVAGEN-a" u zoni uzdužne ose vozila sa levom bočnom stranom tela pešaka.

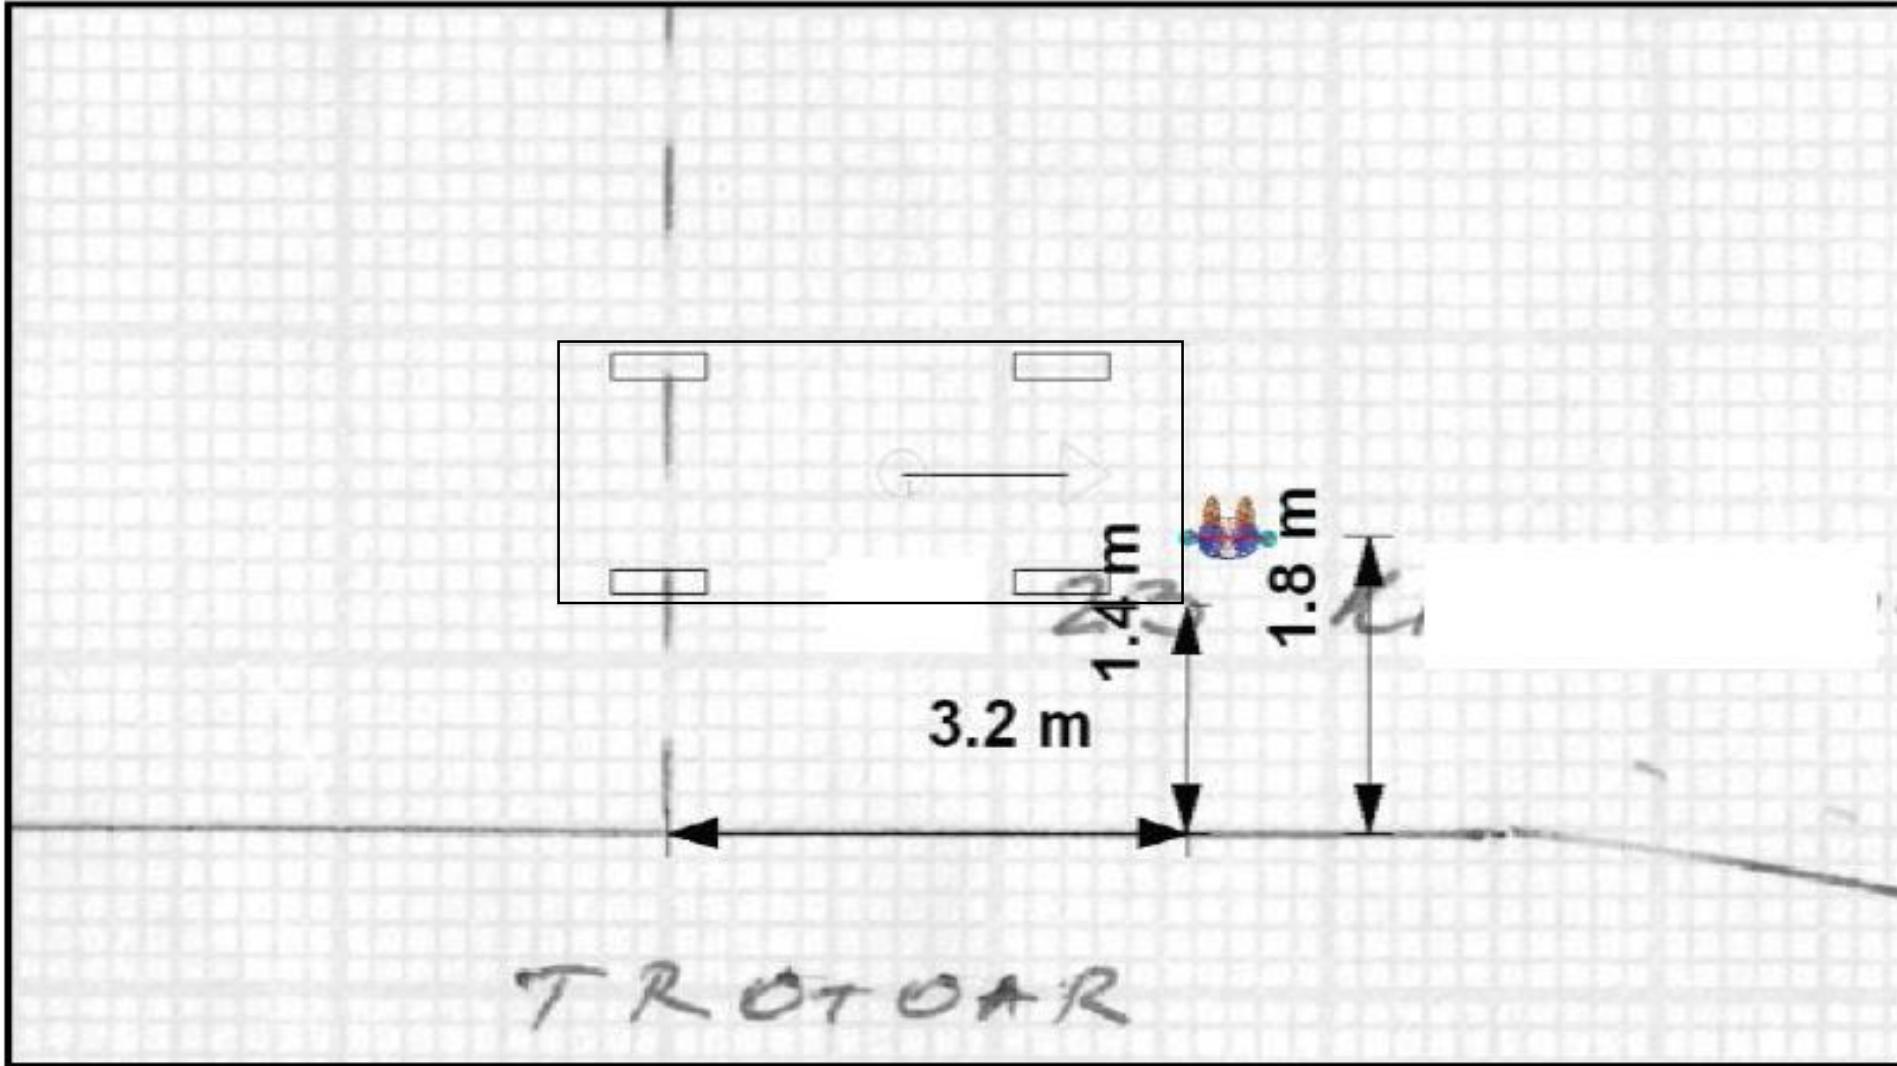
Слика бр. 4 – Сударни положај 3-128 и пешака према PC Crash-у

Применом програма PC Crash место судара 3-128 и пешака би било када би се 3-128 предњим десним ћошком налазила на 3,2 м након ФТ и 1,4 м улево од десне ивице коловоза, при чему би 3-128 била паралелена уздушној оси коловоза. Пешак би се у тренутку судара налазио на 1,8 м улево од десне ивице коловоза, приближно левим боком окренут наилазећој 3-128 (под углом од $89,5^0$). Сударни положај и место судара 3-128 и пешака према PC Crash-у користићемо у даљој анализи ове незгоде. (Види Слике бр. 4 и бр. 5 – Сударни положај 3-128 и пешака према PC Crash-у).

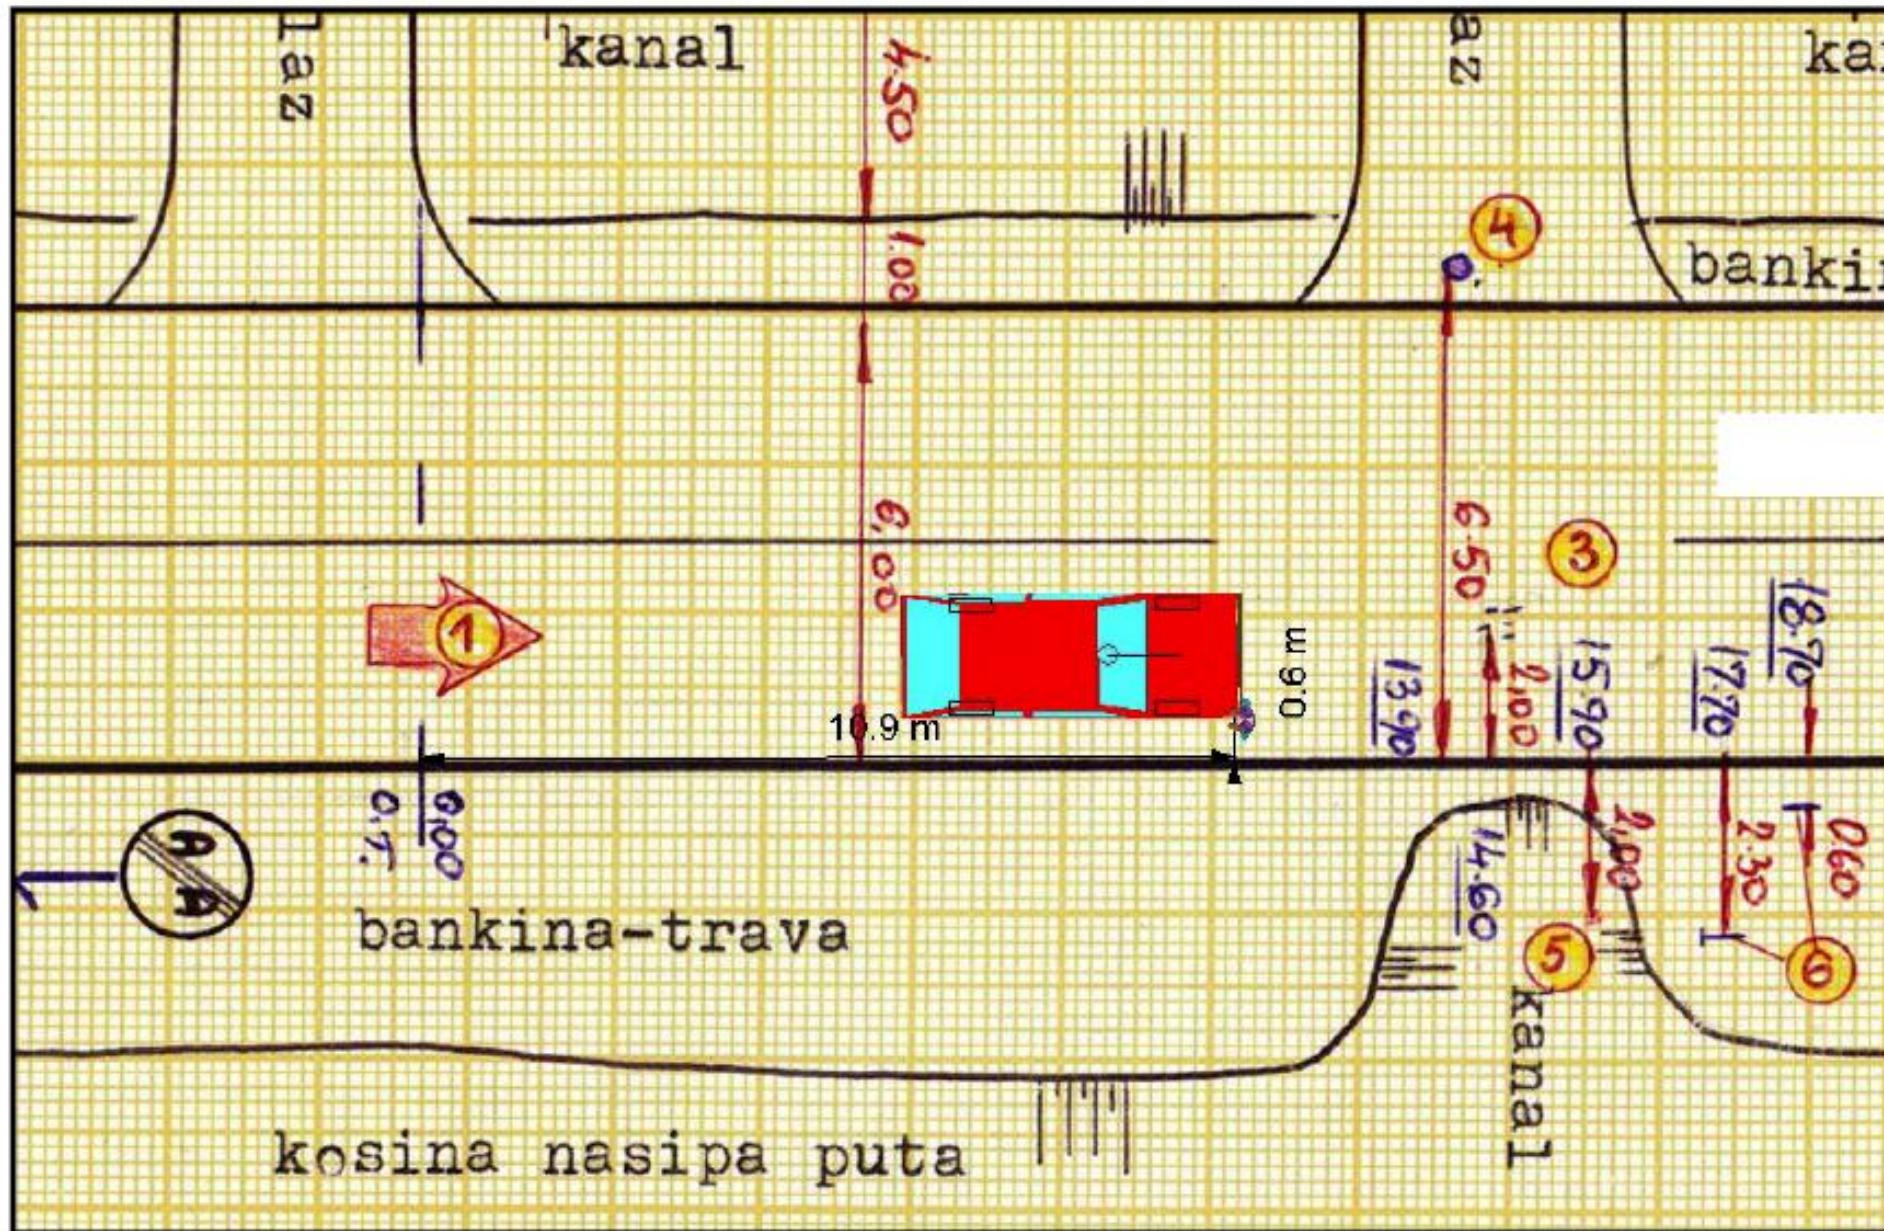
Слика бр. 3 – Сударни положај ЗАСТАВЕ и пешака према РС Crash-у

Имајући у виду да дошло до судара ћошком ЗАСТАВЕ са пешаком даљина одбачаја пешака при сударној брзини ЗАСТАВЕ од 51 km/h била би:

Применом програма PC Crash одбачај пешака при брзини од 51 km/h био би 5,6 м, а место судара ЗАСТАВЕ и пешака би било када би се ЗАСТАВА предњим десним ћошком налазила на 10,9 м након ОТ и 0,6 м улево од ОП (десне ивице коловоза), при чему би ЗАСТАВА била благо укошена у своју леву страну под углом од $0,25^0$. Пешак би се у тренутку судара средином тела налазио на 0,5 м улево од ОП, при чему би пешак са уздужном осом коловоза заклапао угао од 2^0 . (Види Слике бр. 3 и бр. 4 – Сударни положај ЗАСТАВЕ и пешака према PC Crash-у)

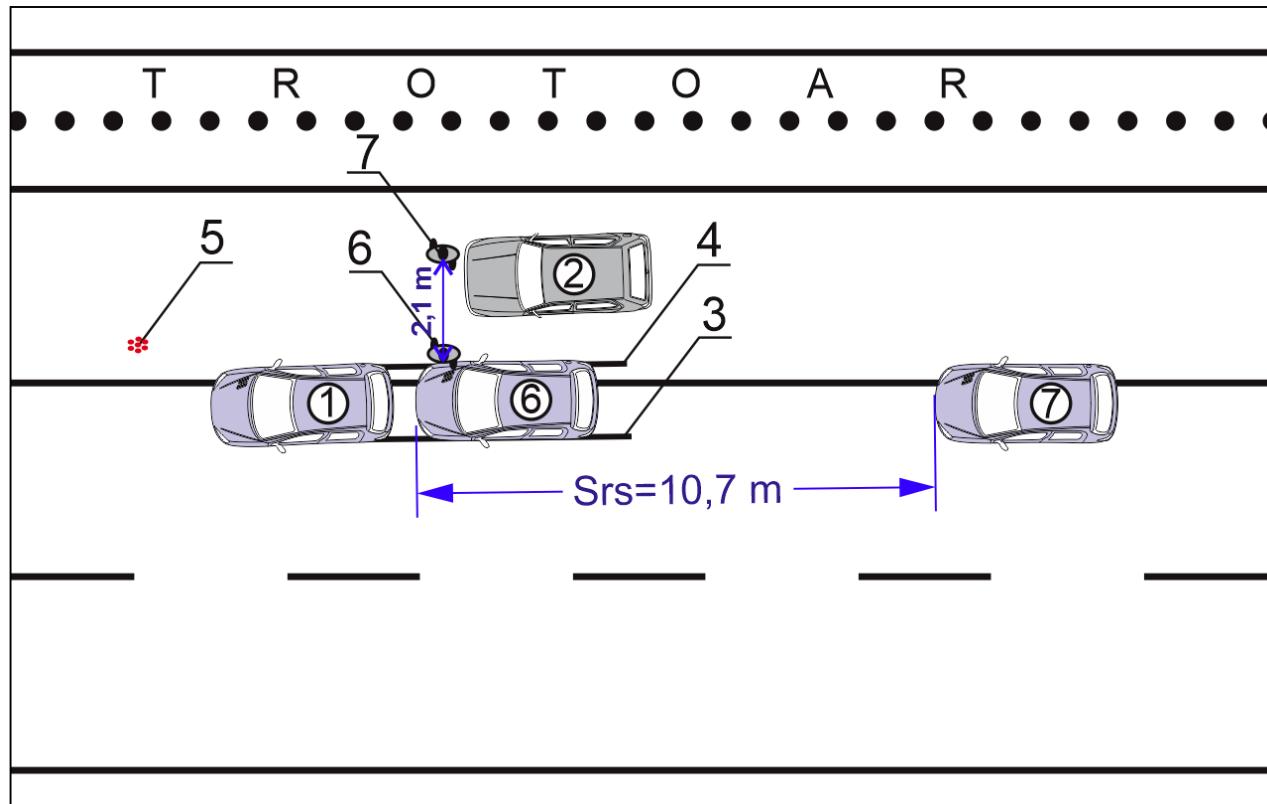
Na osnovu detaljne i uporedne analize veličine i obima oštećenja „PEŽO-a”, povreda pešaka, zaustavne pozicije pešaka nakon sudara i izjava učesnika i svedoka nezgode, nalazim da je sudar „PEŽO-a” i pešaka, posmatrano u poprečnom smislu, ostvaren na udaljenosti od najmanje 22,7 m od fiksne linije, odnosno na udaljenosti 3,9 m od početka tragova kočenja „PEŽO-a”.

Pozicioniranjem „PEŽO-a” na prethodno utvrđeno odstojanje od početka tragova kočenja, nalazim da je sudar između „PEŽO-a” i pešaka, u poprečnom smislu, ostvaren na desnoj kolovoznoj traci, na udaljenosti od 3,6 m od desne ivice kolovoza gledano u smeru kretanja „PEŽO-a”.

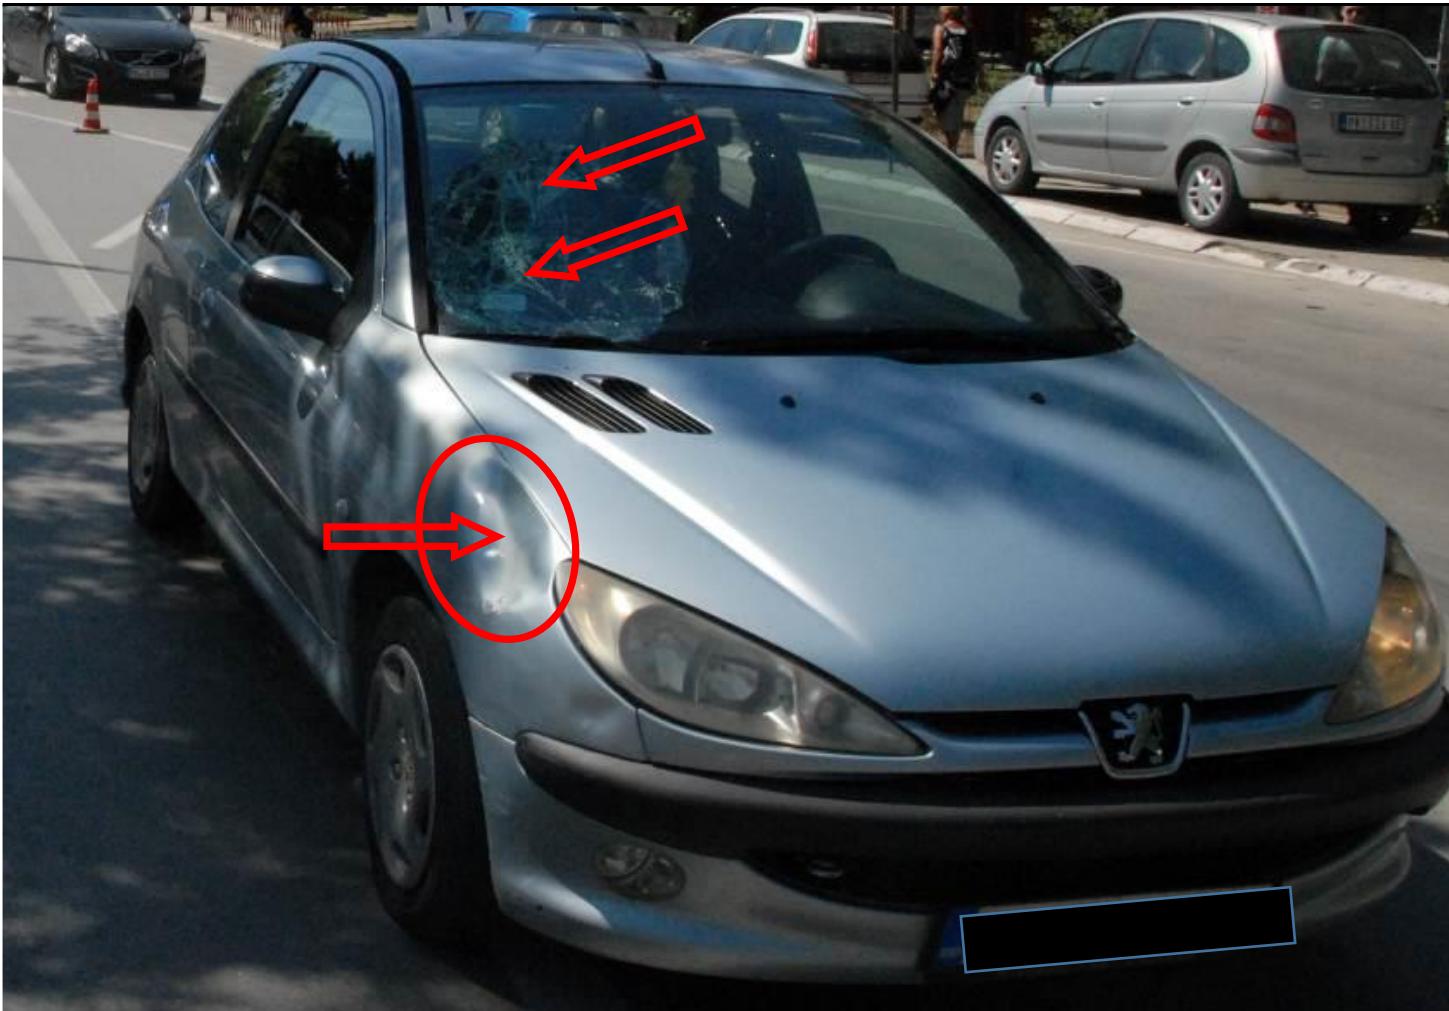
Na osnovu detaljne i uporedne analize oštećenja „PEŽO-a”, povreda pešaka i izjava učesnika i svedoka nezgode, nalazim da je sudar „PEŽO-a” i pešaka ostvaren bočnim delom „PEŽO-a” u zoni prednjeg desnog blatobrana „PEŽO-a” sa prednjom stranom tela pešaka. U trenutku sudara sa pešakom „PEŽO” je bio ukošen u levu stranu tako da je uzdužna osa „PEŽO-a” zaklapala ugao od oko 2° u odnosu na uzdužnu osu kolovoza.

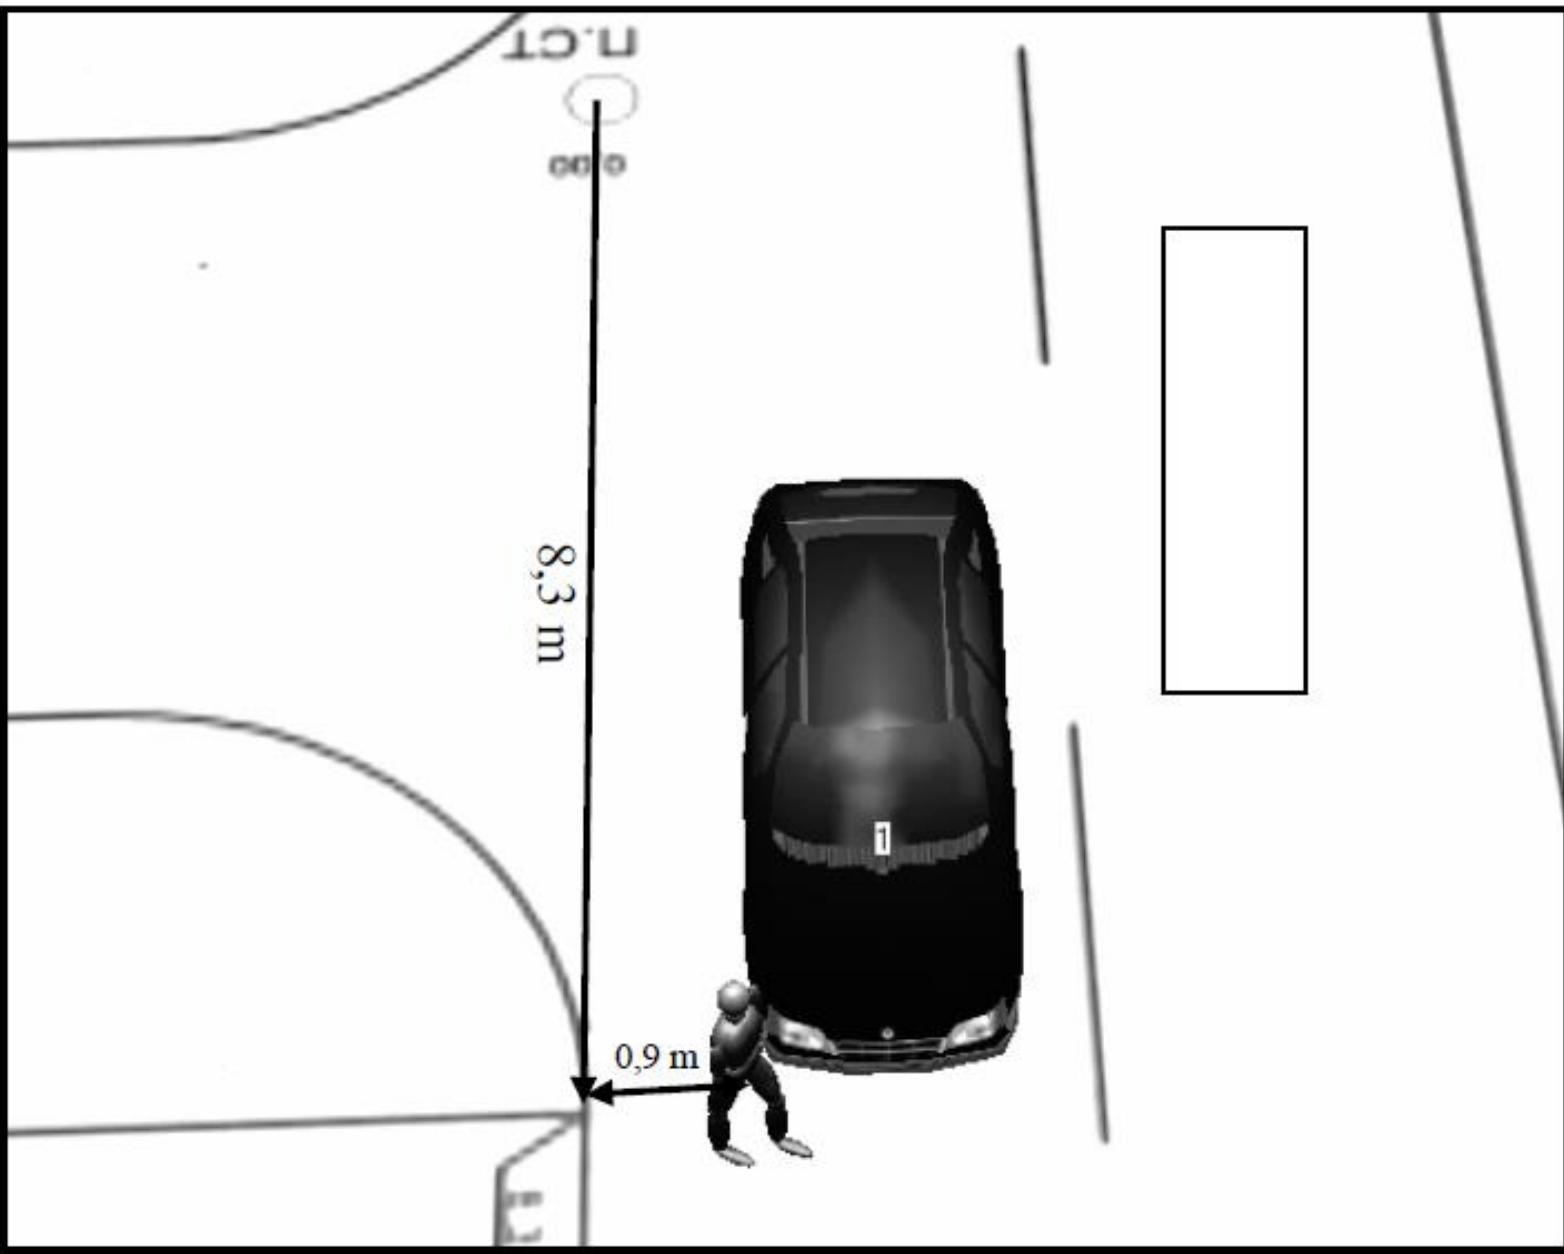
Слика бр. 7-PC Crash скица сударног положаја

Детаљном и упоредном анализом материјалних елемената из Списа, а посебно распореда затечених трагова ове саобраћајне незгоде није могуће поуздано и прецизно утврдити место судара OPEL-а и пешака, али би место судара морало бити пре почетка затечених трагова и улево од позиције затечених трагова ове саобраћајне незгоде. Наиме, како на лицу места нису затечени трагови који би прецизније означили позицију OPEL-а и/или пешака у тренутку судара (траг кочења, лом трага кочења, зацрњење трага кочења...) то на основу затечених трагова није могуће поуздано и прецизно утврдити место судара OPEL-а и пешака.

Применом програма PC-Crash, нашли смо да се у тренутку судара OPEL-а и пешака, OPEL предњим десним ћошком налазио на 8,3 м после ОТ и на 0,9 м улево од ОП, и био је благо укошен у своју десну страну. Пешак се у тренутку судара налазио на 0,9 м улево од десне ивице коловоза и са подужном осом коловоза је заклапао угао од 62⁰ (Види Слику бр. 7).

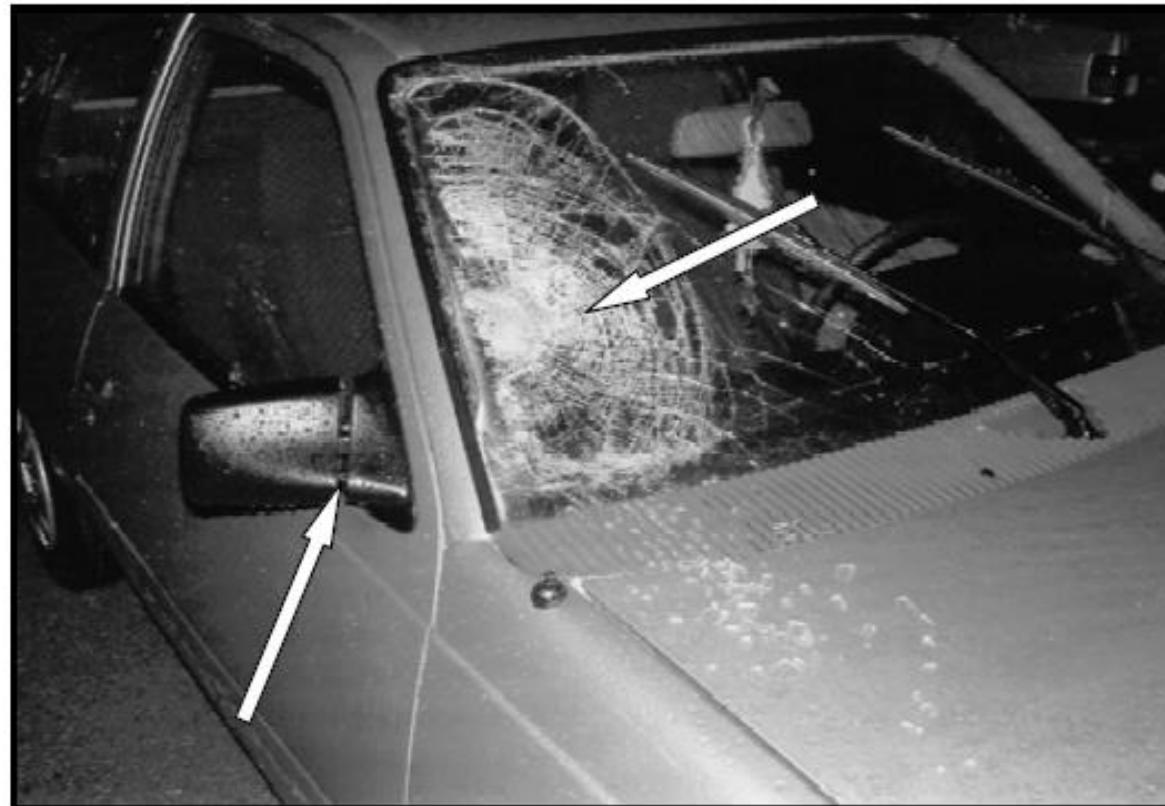
Слика бр. 4

На Записнику о увиђају наведено је: "...На ПМВ марке "Опел" рег.бр. xx-000-00, оштећени су :- поломљено предње вјетробранско стакло у десном средњем дијелу са центром лома на удаљености од 1,5 m, од челне стране а од десне бочне стране 0,25 m,. У центру ове пукотине трагови длаке која је узоркована. Висина лома стакла на 1,15 m. Сп厚ни десни ретровизор испао из лежишта...".

Детаљном и упоредном анализом материјалних елемената из Списа, а посебно оштећења OPEL-а и повреда пешака, мишљења смо да је у овој саобраћајној незгоди дошло до судара предњег десног ћошка OPEL-а и леве стране тела пешака.

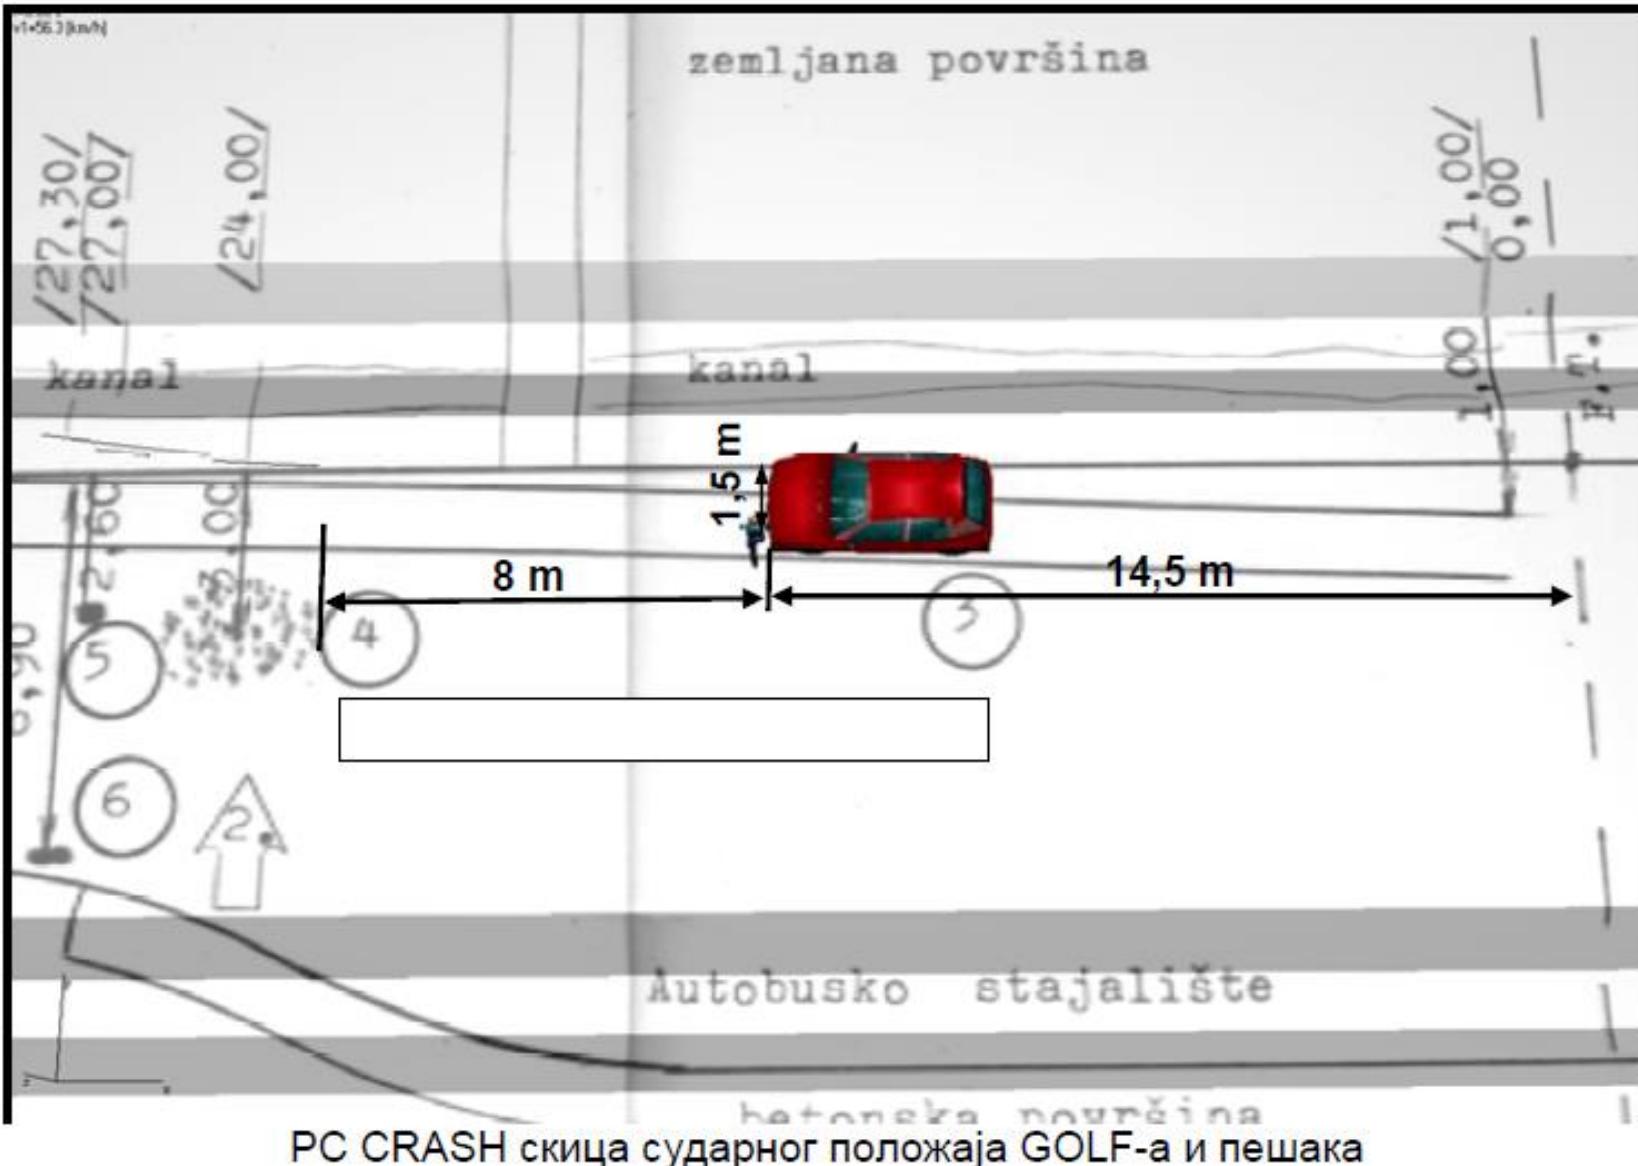
Анализом материјалних елемената из Списа, а посебно имајући у виду пружање трагова кочења GOLF-а и оштећење левог чеоног дела GOLF-а у висини предњег левог показивача правца, место судара GOLF-а и пешака у попречном смислу би било приближно у висини трага кочења предњег левог точка GOLF-а.

На основу детаљне и упоредне анализе материјалних елемената из Списа, не може се прецизно и поуздано утврдити место судара GOLF-а и пешака у подужном смислу. Наиме, како након незгоде нису затечени карактеристични непокретни трагови на основу којих би било могуће утврдити место судара (траг ђона ципеле и слично), то на основу трагова кочења, који нису прецизно фиксирали на Скици лица места, није могуће поуздано и прецизно утврдити место судара у подужном смислу. Имајући у виду да је дошло до судара предњег левог ћошка GOLF-а и десне бочне стране тела пешака, а како код судара левог ћошка возила и пешака, предмети са возила, бивају одбачени унапред, а пешак унапред и улево, то би место судара у подужном смислу морало бити пре позиције где су затечени комади расутог стакла (позиција бр. 4 на Скици лица места).

Применом програма PC CRASH, место судара GOLF-а и пешака би било на десној половини коловоза, на 14,5 м после ФТ, односно на 8 м пре затечених првих "комада расутог стакла" и 1,5 м улево од ОП (види PC CRASH скицу сударног положаја GOLF-а и пешака).

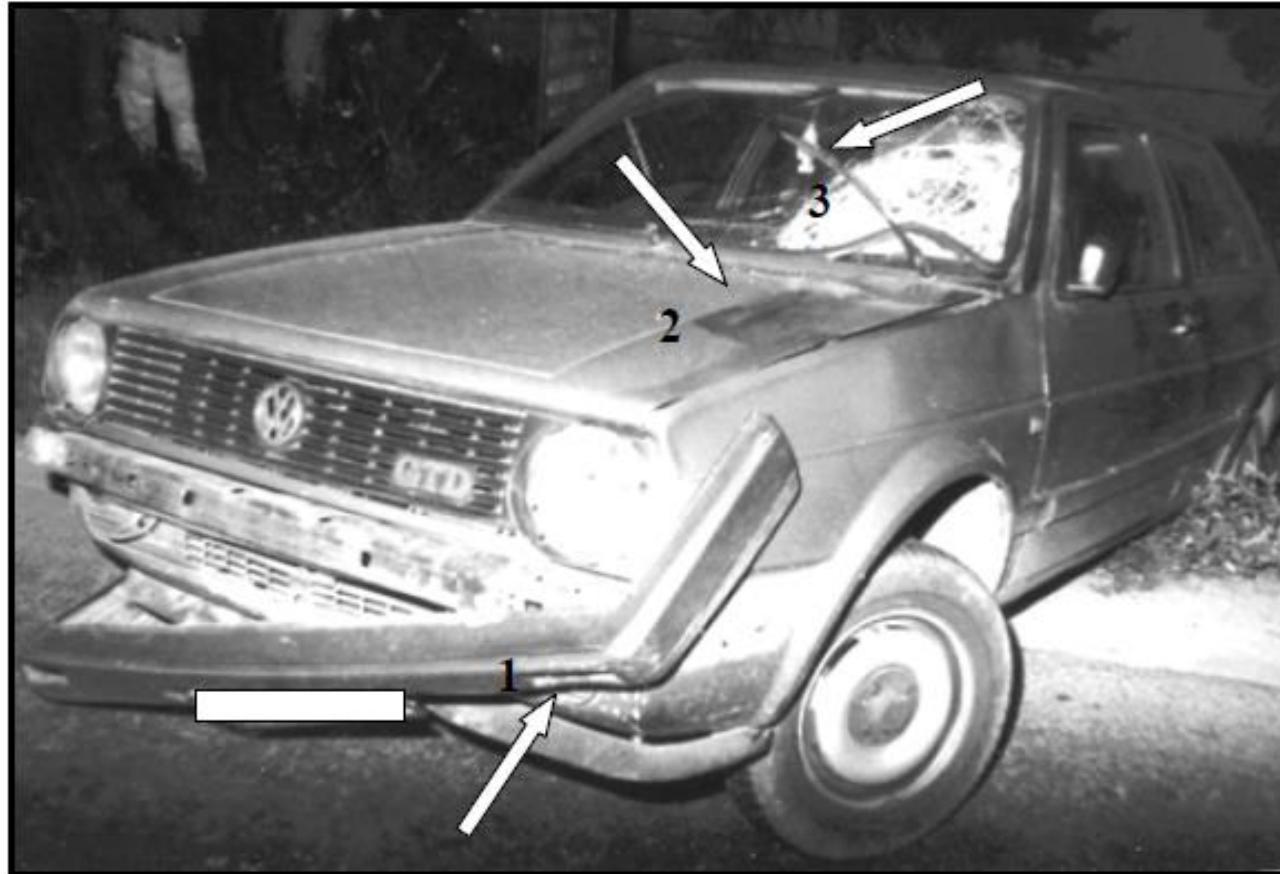
Слика бр. 5

На основу упоредне анализе оштећења GOLF-а и повреда пешака, мишљења смо да је дошло до судара предњег левог ћошка GOLF-а и десне бочне стране тела пешака, а што није супротно наводима возача GOLF-а, на Записнику о испитивању окривљеног, од 00.11.0000. године: "...међутим предњим левим делом свог возила сам ударио ту девојку...зnam да је била набачена на леви део предњег ветробранског стакла...".

На основу повреда спољашње стране десне ноге и унутрашње стране леве ноге пешака, мишљења смо да је пешак у тренутку судара са GOLF-ом био у раскораку, десном страном тела окренут наилазећем GOLF-у. С обзиром на прелом бутне кости десне ноге пешака и подливе спољашње стране десне ноге, мишљења смо да је пешак, у тренутку судара, десном ногом био испред предњег дела GOLF-а, а самим тим и ослоњен на десну ногу јер је на десној потколеници ткиво одлубљено а на левој потколеници нема таквих повреда. Са друге стране, оштећења левог блатобрана, левог спољењег огледала и левих врата GOLF-а нису могла настати при пуном чеоном судару GOLF-а и пешака. С обзиром на оштећења GOLF-а и повреде пешака, мишљења смо да пешак, у тренутку судара са GOLF-ом, није био целим телом испред наилазећег GOLF-а, односно мишљења смо да је дошло до делимично чеоног судара предњег левог ћошка GOLF-а и пешака.
