СТВАРАЊЕ ОПАСНЕ СИТУАЦИЈЕ СТУПАЊЕМ ПЕШАКА СА ЛЕВЕ СТРАНЕ

CREATING A DANGEROUS SITUATION BY PEDESTRIAN COMING FROM THE LEFT SIDE

IX Симпозијум
"Опасна ситуација и веродостојност
настанка саобраћајне незгоде (преваре у осигурању)"

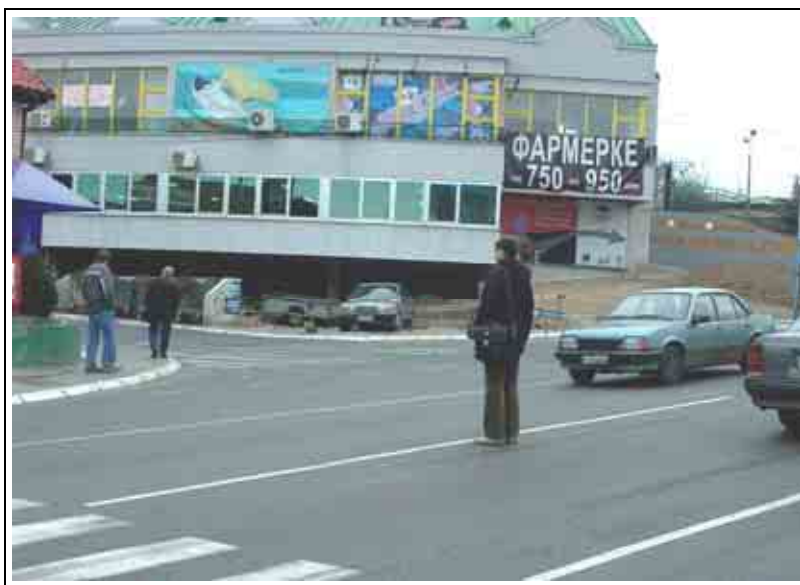
Слика бр. 8

Стајање пешака у висини ивице коловоза, код једносмерних коловоза, или стајање у висини разделне линије (леве ивице саобраћајне траке) је изузетно специфичан случај стварања опасности. Наиме, стајање пешака само по себи указује да пешак неће ступити на коловоз и да се неће кретати испред возила, односно пресећи путању возила. Нажалост није редак случај да баш у таквим околностима пешак предузме изненадно кретање и проузрокује настанак саобраћајне незгоде.

Због специфичности овог случаја неопходно је детаљно и поуздано утврдити када објективно возач који види пешака који стоји ван саобраћајне траке којом се возило креће може очекивати да ће пешак започети кретање и прелазак коловоза испред возила.

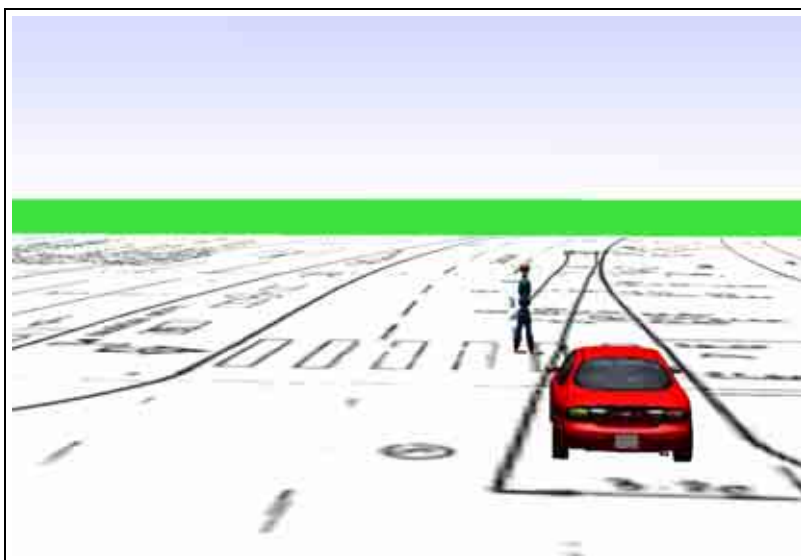
Слика бр. 9

ку, то се и посматрањем са стране јасно може видети да пешак који се налази у раскораку нема намеру стајања, већ има жељу да започне кретање. Како је незахвално усвојити раскорак као дефинисану вредност, то је усвојен један корак као јасна граница да је пешак након мировања прешао у кретање. Дакле, када пешак направи први корак од ивице посматране саобраћајне траке ка средини траке, може се јасно закључити да се тај пешак креће и да више није у стању мировања.

Када пешак уђе у саобраћајну траку којом се креће возило и начини први корак, може се поуздано утврдити да пешак више не стоји него се креће. Како се популација пешака веома разликује, па се самим тим разликује и дужина једног корака, то је усвојена просечна дужина људског корака од 0,7 m, као дужина коју је потребно да пешак пређе како би се поуздано могло претпоставити да је пешак из стања мировања прешао у кретање.

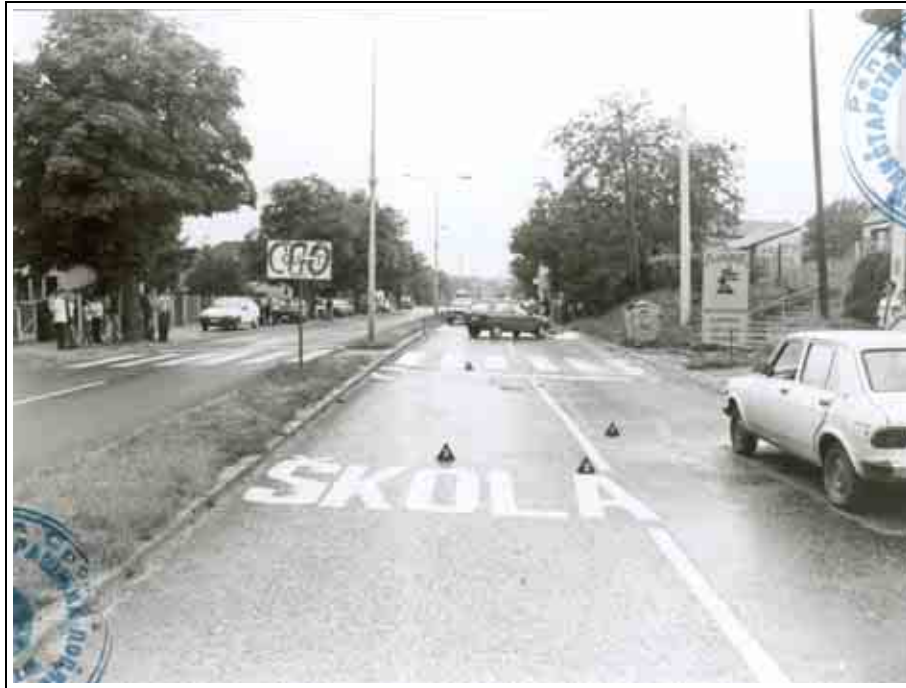
Слика бр. 10

У предметној саобраћајној незгоди је дошло до судара пешака и возила на обележеном пешачком прелазу, при чему је пешак непосредно пре незгоде стајао на левој ивици десне коловозне траке и изненада је ступио на коловоз. Имајући у виду да је пешак у тренутку када га је возач видео био у заустављеном положају у висини леве ивице десне коловозне траке, возач је тек након уоченог ступања пешака на коловоз реаговао форсираним кочењем и није успео да заустави возило пре места судара. Уколико би возач у наведеној незгоди реаговао форсираним кочењем када се пешак налазио на левој ивици десне коловозне траке, имао би могућности да заустави возило пре места судара, а уколико би реаговао након закорачења пешака на коловоз тада не би био у могућности да заустави возило пре места судара (види пример бр. 1 у Зборнику примера).

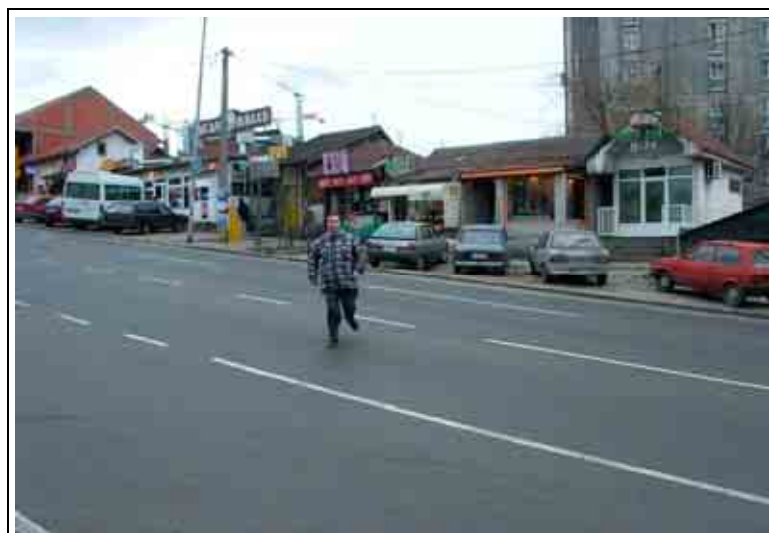
Слика бр. 12

Као посебан вид настанка незгоде и стварања опасности је случај када се пешаци крећу брзинама већим од брзине нормалног хода. У таквим режимима кретања се за далеко мање време пређе исти пут као при нормалном ходу, па самим тим се и смањује могућност возача да избегне створену опасност. Са друге стране кретње пешака убрзаним ходом или трчање захтева заузимање и другачијег (различитог) положаја тела од положаја у ком се нормално хода. Из тог разлога се јасно и недвосмислено може видети и препознати пешак који се креће убрзаним ходом или трчи, па се према њему и возачи могу раније прилагодити и предузети потребне радње у циљу избегавања незгоде.

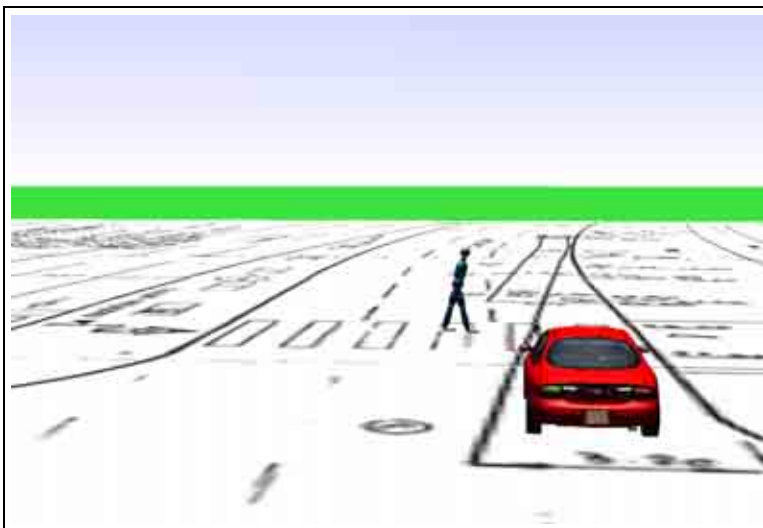
Слика бр. 13

Пример бр. 2:

У овој саобраћајној незгоди је дошло до судара возила MERCEDES и пешака, који се кретао трчећи преко коловоза, на обележеном пешачком прелазу, регулисаном светлосним сигнаlima. Како није било поузданог податка о исправности у раду семафора, то је у анализи било неопходно спровести и анализу у околностима да не ради семафор и да су на семафору укључени различити светлосни сигнали. Имајући у виду да је пешак на месту незгоде трчао, то би за услове укљученог зеленог светлосног сигнала на семафору за возача, или уколико не би радили семафори, пешак постао опасан за возача MERCEDES-а, пре заласка на саобраћајну траку којом се MERCEDES кретао и то на око један корак пре места незгоде.

...Ако би за возача MERCEDES-а био укључен зелени сигнални појам, тада возач MERCEDES-а не би имао посебних разлога да очекује прелазак пешака преко коловоза, па би пешак за возача MERCEDES-а, по нашем мишљењу, представљао опасност на 1 m пре уласка у саобраћајну траку којом се непо-

па возач MERCEDES-а не би имао могућност избегавања пешака, предузимањем интензивног кочења ни при брзини MERCEDES-а од 60 km/h (за заустављање потребно 4,1 s).

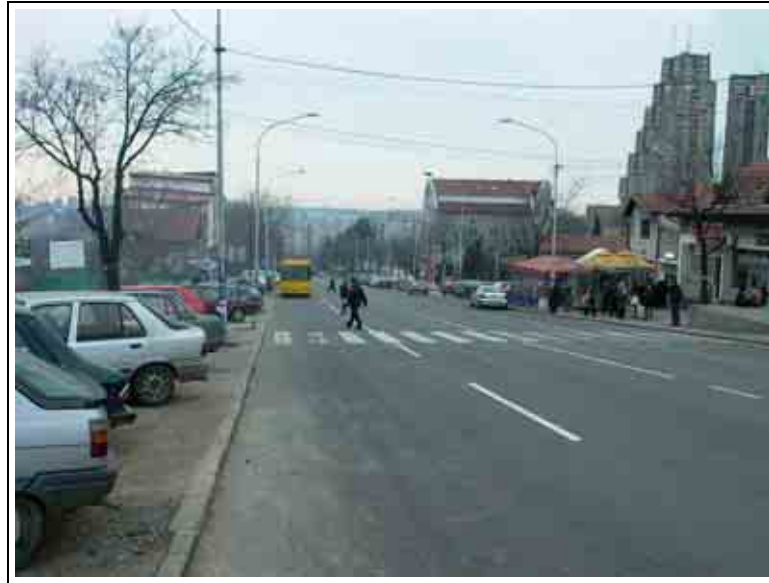
Слика бр. 19

Да ово није само теорија, и да се дешава често у пракси, показује и следећи пример у коме је возачу поднета прекршајна пријава, због пропуштања пешака који су ступили на коловоз.

Након извршене анализе наведене саобраћајне ситуације и детаљније анализе обавеза возача и пешака, закључено је да возач није начинио никакав прекршај, а да је пешак неправилним и небезбедним кретањем учинио прекршај. Прекршајни поступак у овом предмету је обустављен и возач није санкционисан.

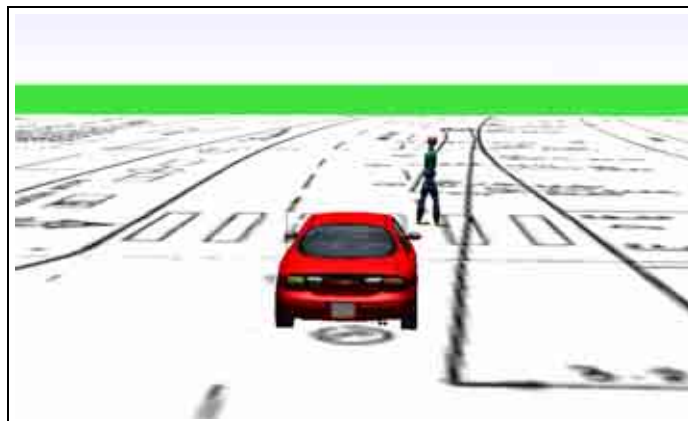
Слика бр. 21

Драстичан случај неразумевања суштине законских одредби је и очекивање од возача да предвиђа и очекује од пешака који су изашли из габарита возила промену претходног начина кретања, па сами тим и стварања обавезе возачу да мора пратити и пешаке који су му прешли пут. Пешак који је изашао из габарита возила у саобраћајној траци којом се креће возило не представља опасност за возача и не може се очекивати од возача да предвиди и очекује да ће се пешак који је прешао путању возила изненадно вратити уназад и поново створити опасну ситуацију на путањи возила.

Овај случај је чест начин прекршајног кажњавања возача, јер се посматра обавеза да возач не сме угрожавати пешаке који се налазе на коловозу. Не може се очекивати од возача да једновремено обраћа пажњу и на пешаке који ступају на коловоз и оне који напуштају коловоз и престају да му буду опасност на његовој путањи, па се не могу ни обавезивати да очекују неправилно кретање пешака који су напустили габарит возила (види пример бр. 3. у Зборнику примера).

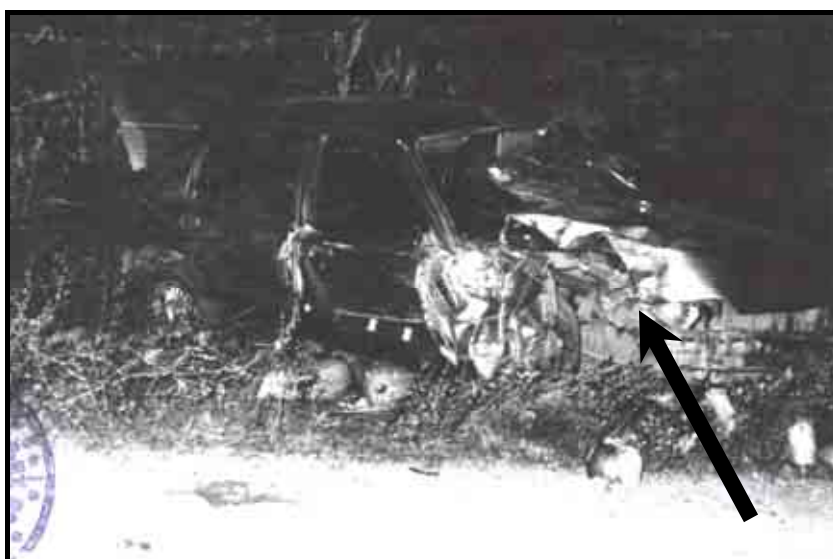
Слика бр. 2

У овој незгоди OPEL је оштећен по предњем десном делу, деловањем деформацио-них сила од предњег ка задњем крају OPEL-а и укосо од предњег десног ћошка ка задњем левом ћошку OPEL-а (види Слику бр. 2).

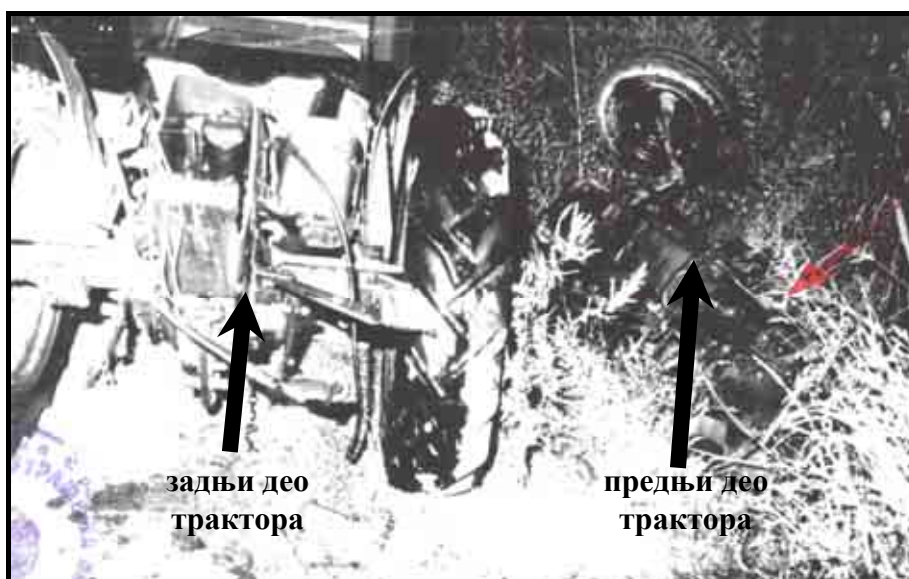
Слика бр. 3

Трактор је оштећен на тај начин што је "преполовљен" на два дела (предњи и задњи део трактора) (види Слику бр. 3).

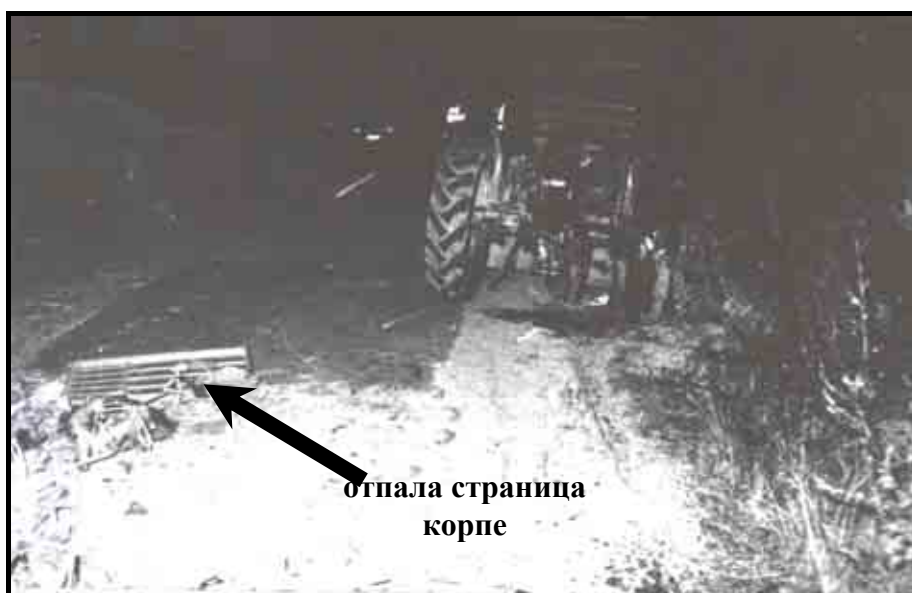
Слика бр. 4

Тракторска корпа је оштећена, деловањем деформационих сила у пределу задњег левог ћошка корпе (види Слику бр. 4).

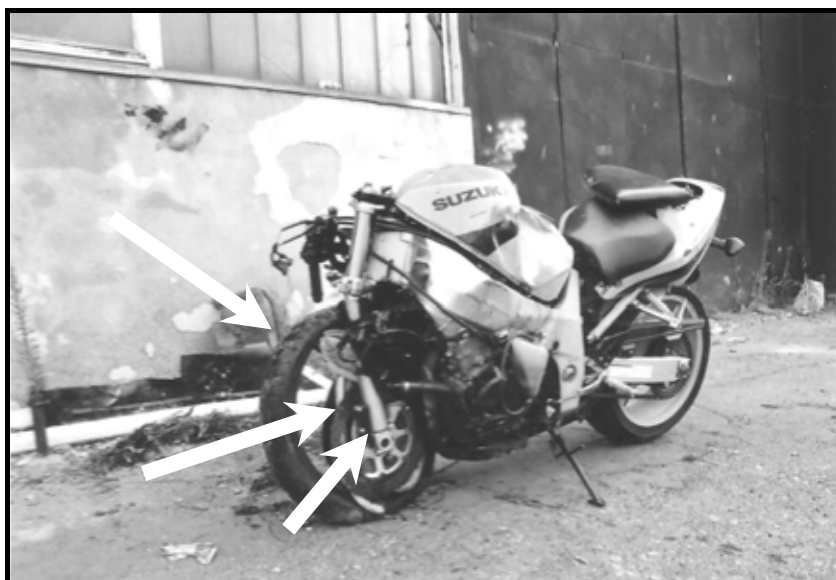
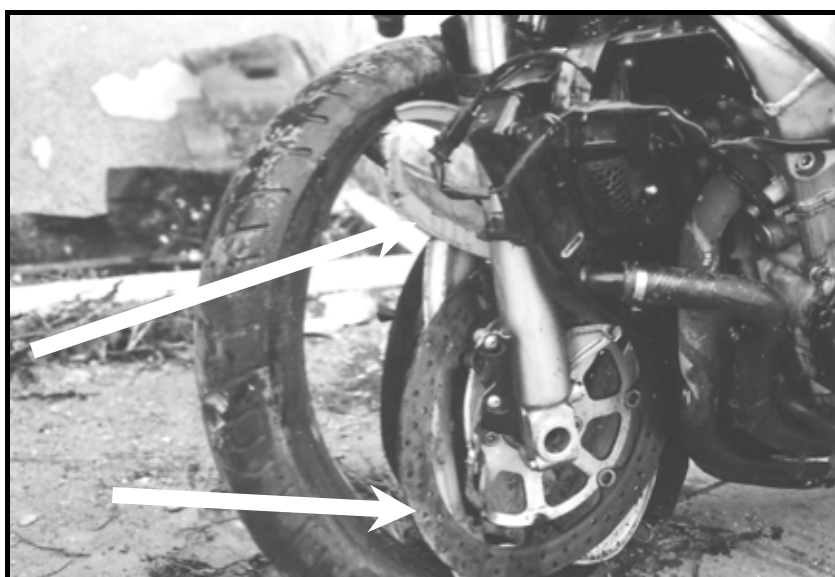
Мотоцикл је оштећен у предњем делу (Слике бр. 1, бр. 2 и бр. 3).

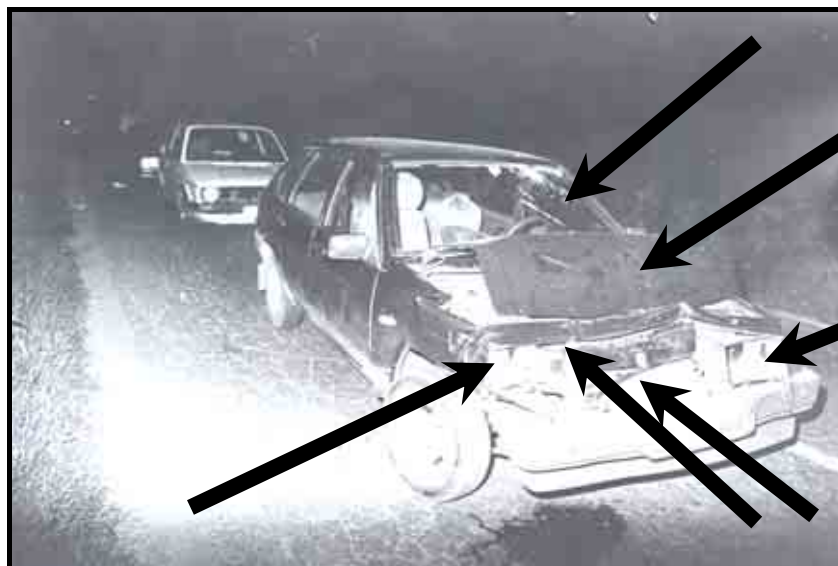
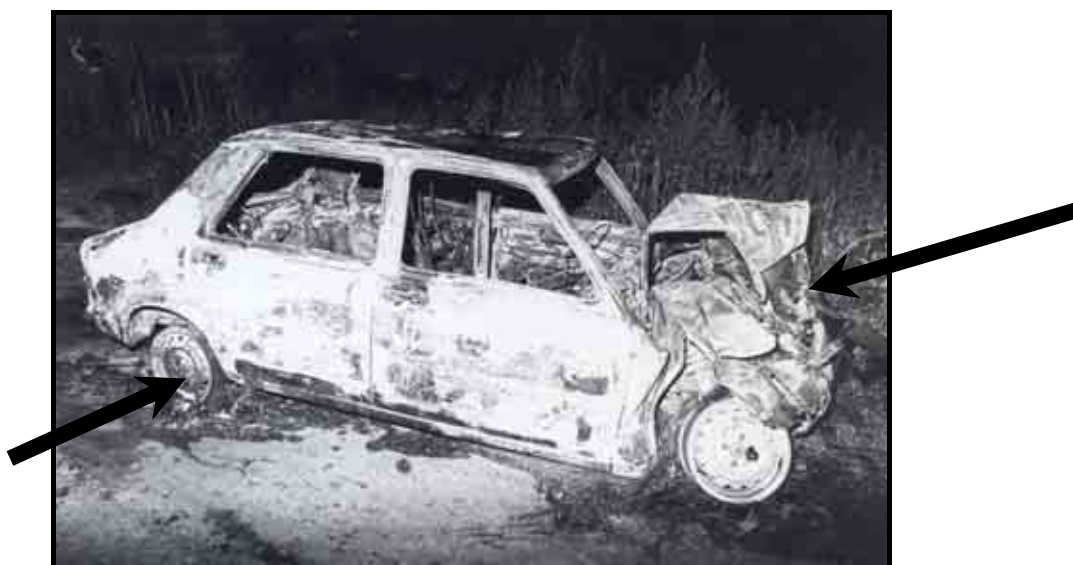
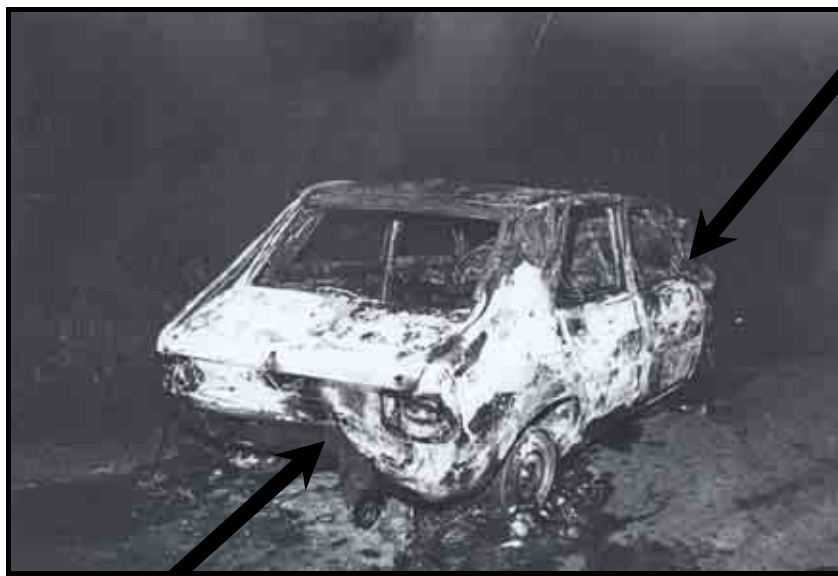
На фотографијама Фотодокументације нашли смо да је Z-101 изгорела. На Z-101 недостају сва стакла, недостају сви пнеуматици и унутрашњост Z-101 је у потпуности изгорела (Слике бр. 2 и бр. 3). На задњем делу Z-101 налазимо оштећење у виду преломљеног браника, на око 0,5 m од десног бока Z-101, а што смо проценили са фотографија Фотодокументације. Задњи везни лим Z-101 је потиснут од задње стране ка пртљажном простору (Слике бр. 2 и бр. 3). Z-101 је деформисана и у пределу чеоног дела, деловањем деформационих сила од предње ка задњој страни Z-101, услед чега је дошло до потиснућа уназад поклопца моторног простора, предњег левог и предњег десног блатобрана и предњег везног лима (Слике бр. 2 и бр. 3).

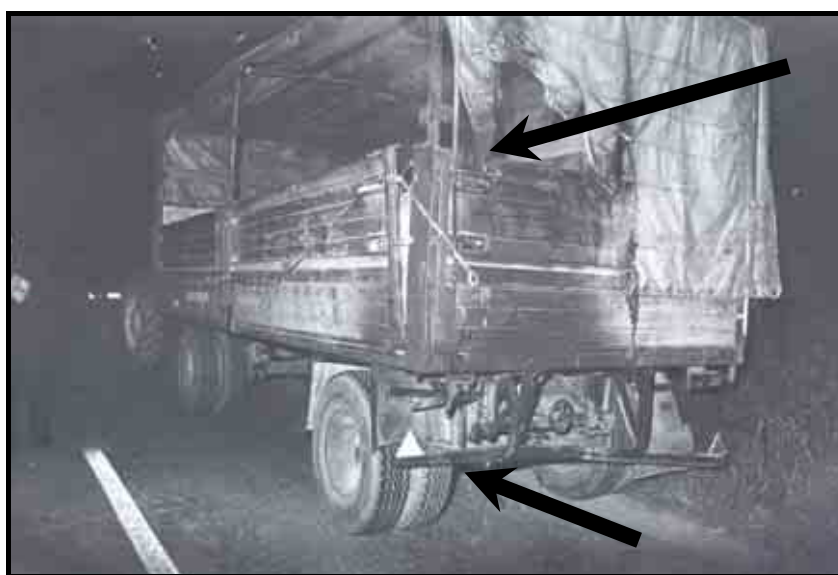
Слика бр. 4

Нашли смо да је на приколици оштећен задњи браник у виду потиснућа од задње ка предњој страни, при чему се ово потиснуће налази на левој страни браника. На приколици је на задњој страни поломљен комплет светала са леве стране. Цирада приколице је оштећена и изгорела у пределу задњег левог ћошка приколице (Слика бр. 4).

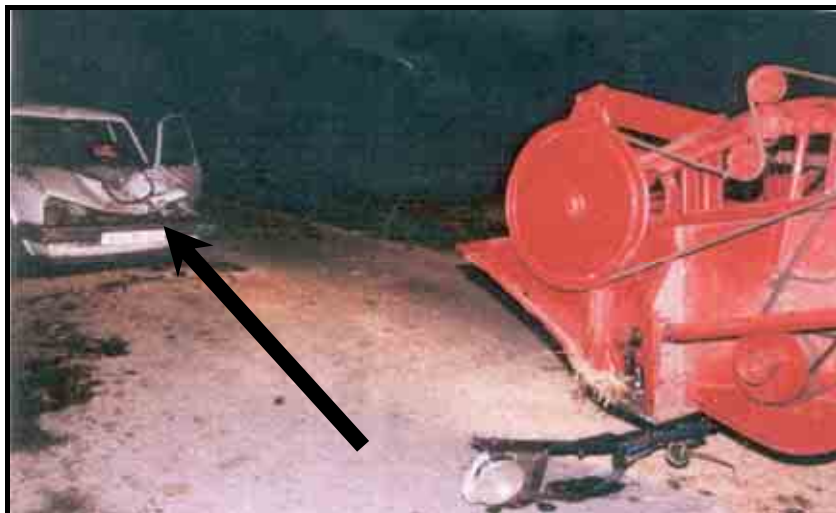
Наведено оштећење се узимајући у обзир техничке карактеристике GOLF-а налази на 0,6 m од левог бока GOLF-а (Слике бр. 2 и бр. 3).

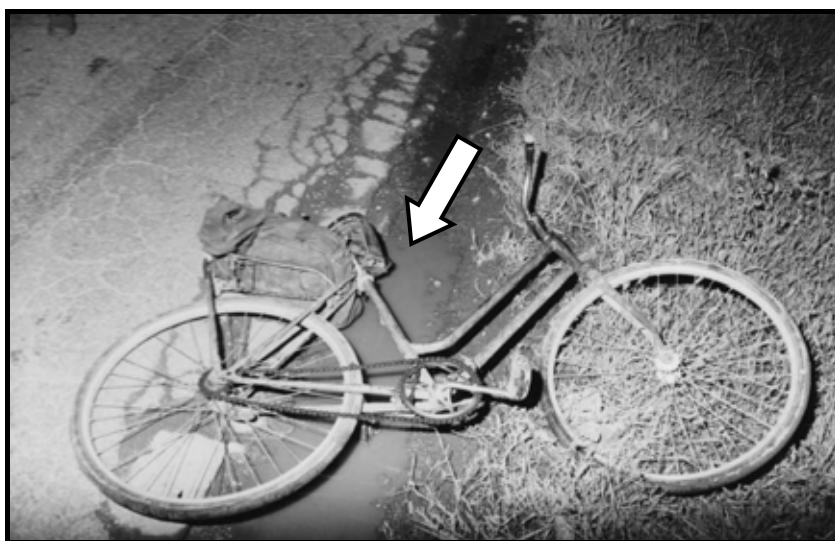
Слика бр. 4

Анализом фотографија Фотодокументације уочено да је седиште бицикла заокренуто улево, а управо заокренутост седишта бицикла настаје приликом судара возила са бициклистима услед дејства сударних сила, па се није могло искључити да је до заокренутости седишта бицикла приказаном на фотографијама Фотодокументације (Види слике бр. 4 и бр. 5) дошло као последица судара возила са погинулим у време вожње бициклом.

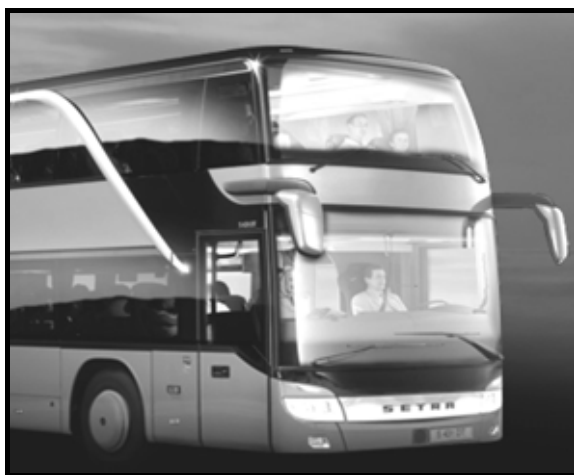
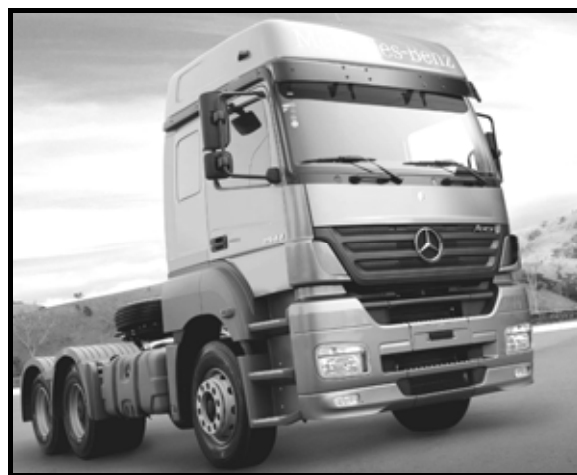
Слика бр. 16

- Доња ивица повреде се налази на 143 cm од стопала, а спољашње огледало код путничких аутомобила на висини знатно мањој од 143 cm, док код тешких теретних возила и аутобуса (осим "doubledecker"-а) спољашње огледало налази на висини знатно већој од 143 cm (Види слике бр. 16 и бр. 17).

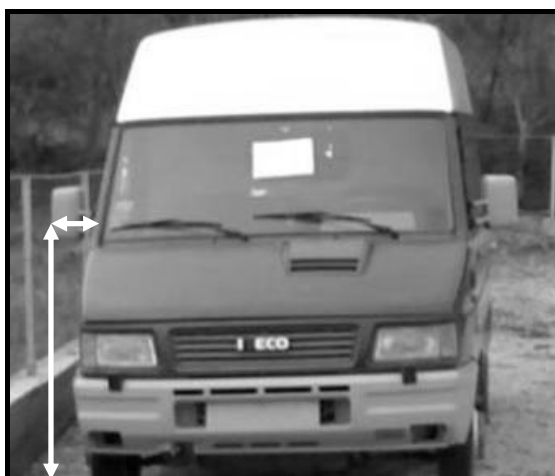
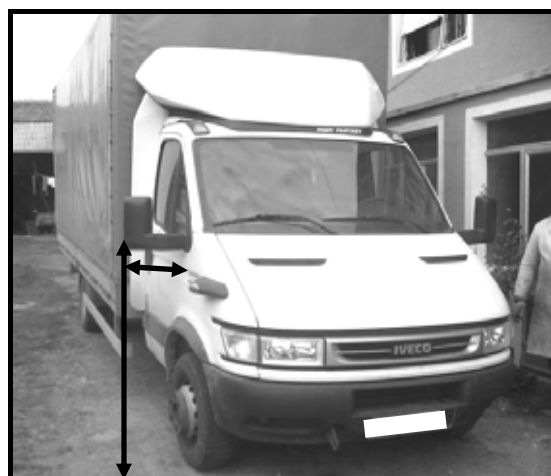
Слика бр. 18

- Узимајући у обзир позицију ивица повреде и положај тела, тако да је тело леђима окренуто и приближно паралелно спољашњем огледалу, то ова повреда не би могла да настане спољашњег огледала које се налази на возилу, а да не дође до повреде рамена и бока погинулог због удаљености ивице спољашњег огледала на краћем растојању од ивица повреде у облику латиничног слова "U", од бокова леђа погинулог (Види Слике бр. 18 и бр. 19).

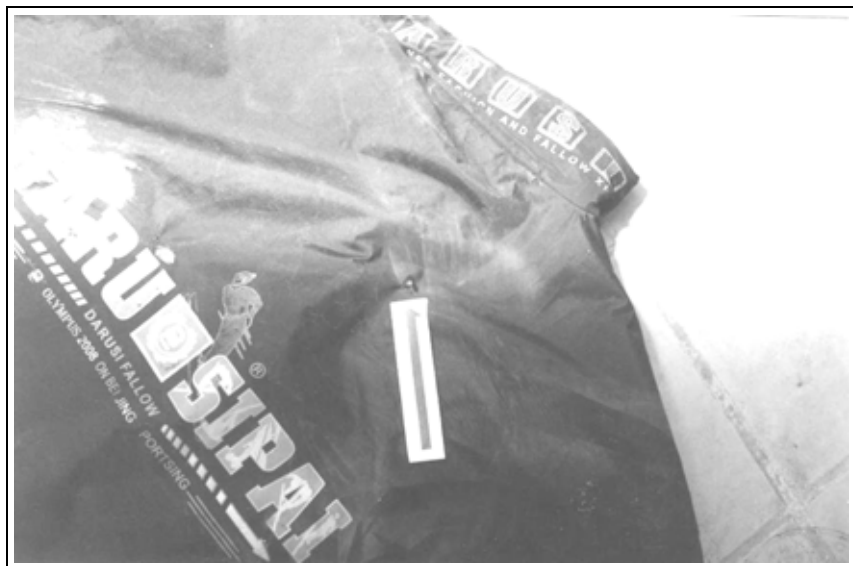
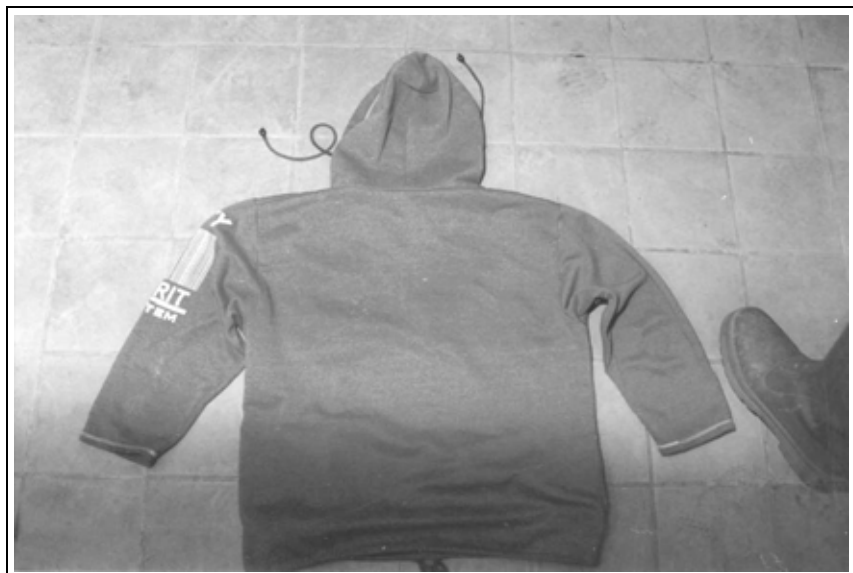
Слика бр. 20

Са друге стране уколико би ова повреда настала од механичког оруђа које се налази на возилу, чији је профил у облику латиничног слова "U", тада би ивице тог механичког оруђа морале бити "оштре" па би и на одећи погинулог (јакни и дуксерици) морала да настану оштећења "цепање и усецање" сличног облика као и повреда, а што овде није био случај (Види Сlike бр. 20 и бр. 21).

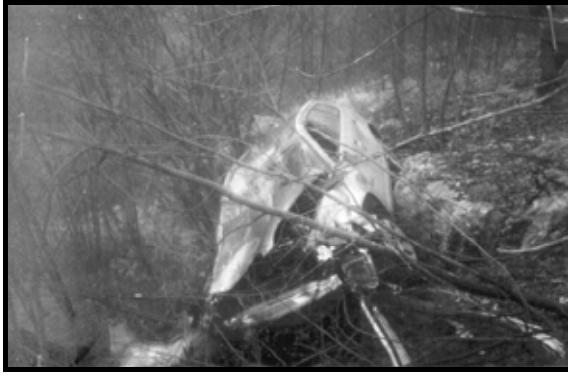
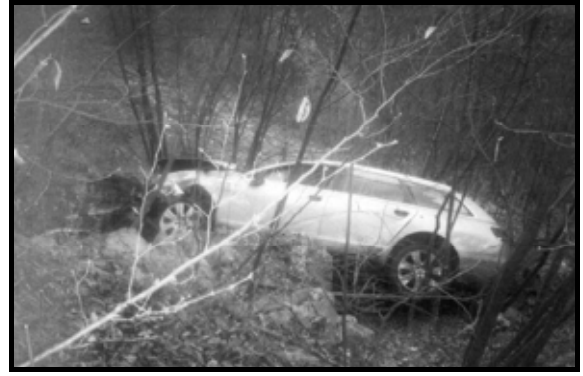
Слика бр. 23

Догађај из овог примера догодио се 2006. године и везан је за наводно слетање AUDI-ја са коловоза у провалију и доспевање на зауставну позицију уз ударање у дрвеће и превртање. Наиме, возач AUDI-ја је тврдио да је у левој кривини слетео са коловоза, након чега се AUDI превртао и доспео на зауставну позицију о чему је приложио две фотографије (Види Сlike бр. 23 и бр. 24). Комисија ИСФ изашла је на лице места и утврдила да се терен пружа у паду од 70%, али ни возач AUDI-ја ни чланови Комисије ИСФ приликом заједничког изласка на терен нису могли да пронађу место на коме су сачињене фотографије које је доставио возач AUDI-ја (Сlike бр. 23 и бр. 24).

Према наводима возача AUDI-ја, стена са достављених Слика је разбијена, али прегледом терена нису пронађени ни други елементи са Слика који би били доказ да је баш то место на коме је фотографисан AUDI.

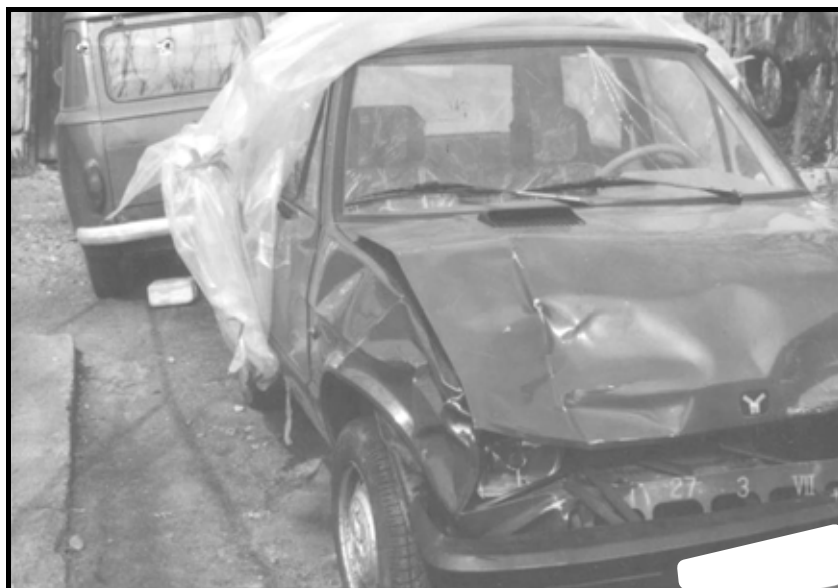
Слика бр. 29

У овој незгоди YUGO је оштећен по чеоном делу, у ширини од око 1,2 m од десног бока, тако да сударом није био захваћен предњи леви ћошак YUGA, при чему су сударне силе имале смер ка задњем делу YUGA и на доле према коловозу (Види Слике бр. 29 и 30). Предњи део поклопца моторног простора је потиснут уназад и на доле, а десни фар и украсна маска су поломљени.

Предњи браник је у десном делу ван лежишта, као и "спојлер" испод предњег браника, а десни показивач правца је поломљен. Предњи ветробран је разбијен на горњој ивици, приближно изнад позиције возача, а оштећења чеоног дела YUGA су на висини од 45 cm до 75 cm, при чему су на поклопцу мотора YUGA затечени трагови сиве боје.

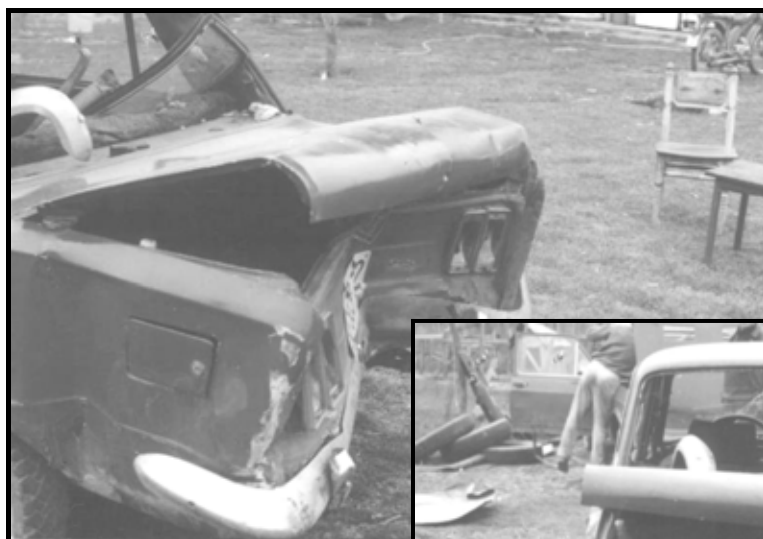
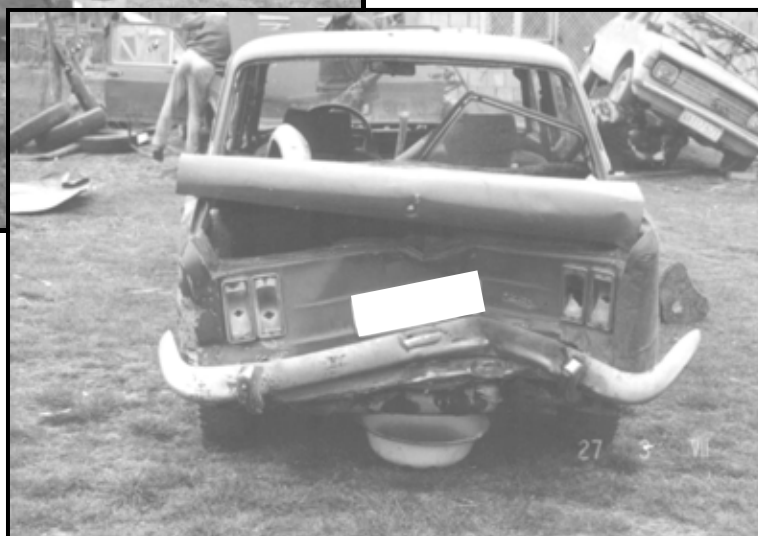
Слика бр. 31

ZASTAVA је оштећена по задњем делу, са центром удара на око 1 m од левог бока, на висини од 45 cm до 60 cm, и то деловањем сила које су имале смер ка предњем левом ћошку ZASTAVE, тако да је задњи део ZASTAVE потиснут унапред и улево ка унутрашњости пртљажног простора.

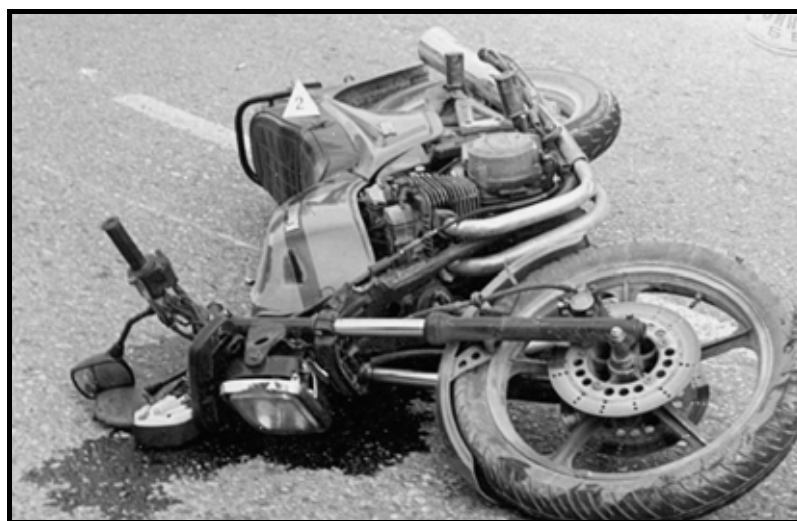
Слика бр. 51

Упоредном анализом оштећења мотоцикла и бицикла, а имајући у виду и повреде мотоциклисте и бициклисте, до судара би дошло предњим делом мотоцикла са предњим делом бицикла, при чему би деформационе силе имале смер деловања ка задњем делу, и од десног ка левом боку бицикла.

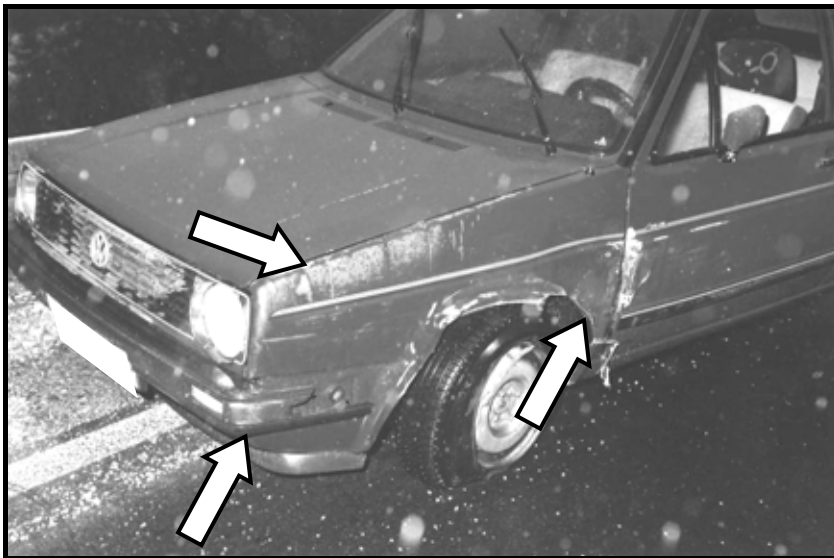
Слика бр. 58

"GOLF А" је оштећен по предњем делу левог бока, посебно руб предњег левог точка и предња ивица левих врата (Види Сliku бр. 58), и то деловањем силе која је имала смер ка задњем делу "GOLF-а А". Са друге стране оштећен је леви бок MITSUBISHI-ја и то приближно од задње ивице предњих врата према задњем делу и то силом која је имала смер ка задњем делу MITSUBISHI-ја.

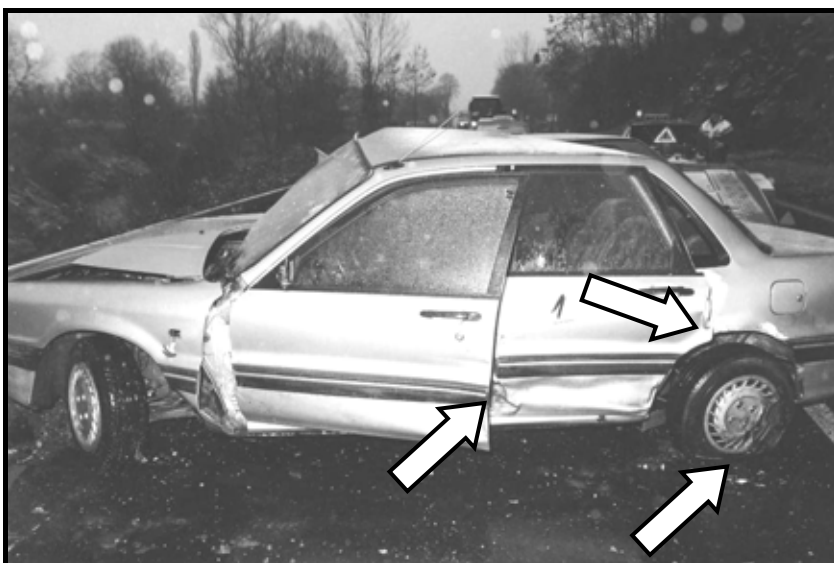
Слика бр. 59

Упоредном анализом оштећења "GOLF-а А" и оштећења левог бока MITSUBISHI-ја Комисија ИСФ је нашла да је дошло до судара предњег дела левог бока "GOLF-а А" са левим боком MITSUBISHI-ја и то приближно у висини предњих левих врата MITSUBISHI-ја, при чему су у тренутку судара уздужне осе "GOLF-а А" и MITSUBISHI-ја биле благо закошене, под углом од најмање 175° .

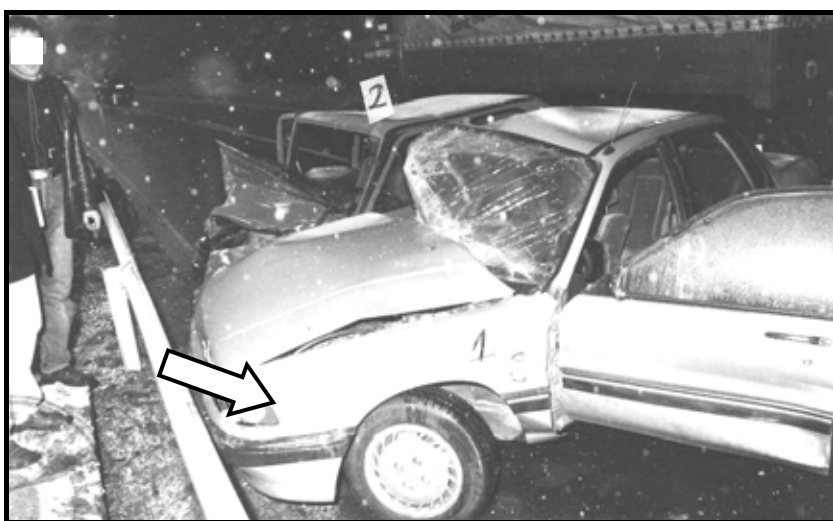
левог бока "GOLF-а А" и оштећења левог бока MITSUBISHI-ја која су настала као последица усмерености "GOLF-а А" ка MITSUBISHI-ју, Комисија ИСФ је нашла да ова оштећења нису могла настати уколико би MITSUBISHI био усмерен ка "GOLF-у А". Наиме, ако би у тренутку судара MITSUBISHI био усмерен ка "GOLF-у А", а "GOLF А" усмерен ка десној ивици коловоза (Види Слику бр. 61), тада би и на предњем делу левог бока MITSUBISHI-ја морала настати оштећења, а што овде није случај јер је предњи леви део MITSUBISHI-ја неоштећен (Види Слику бр. 62). Оваквом анализом Комисија ИСФ је показала да наводи возача "GOLF-а А" не одговарају фиксираним оштећењима "GOLF-а А" и MITSUBISHI-ја, па се незгода није могла догодити на начин описан од стране возача "GOLF-а А".

Слика бр. 62 – Неоштећен предњи леви део MITSUBISHI-ја

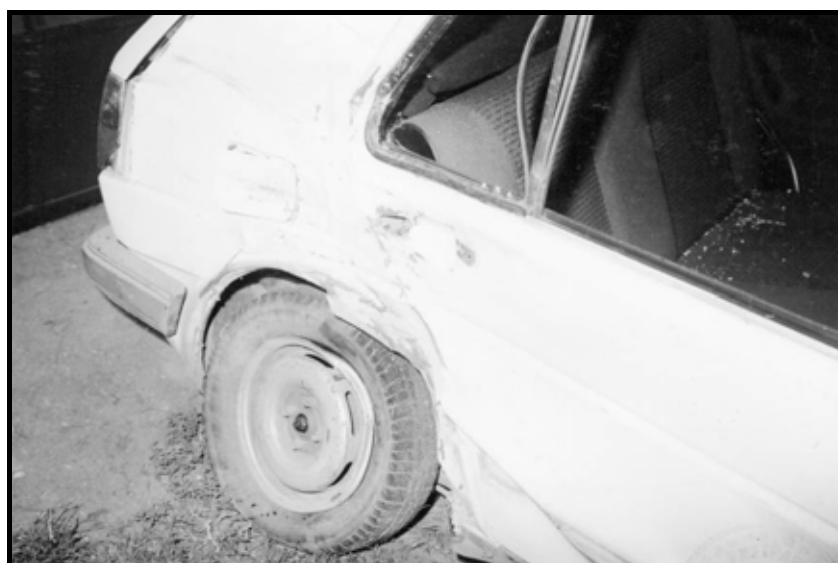
Слика бр. 69

Анализом фотографија оштећења GOLF-а и мотоцикла Комисија ИСФ је нашла да је дошло до судара предњег дела мотоцикла, са задњим делом десног бока GOLF-а, при чему су у тренутку судара уздужне осе GOLF-а и мотоцикла биле међусобно закошене под углом од најмање 120° (Види Сliku бр. 71). Након незгоде GOLF је затечен на десној травнатој површини, чеоним делом окренут ка коловозу, а мотоцикл на левој ивици коловоза, оборен на десни бок.

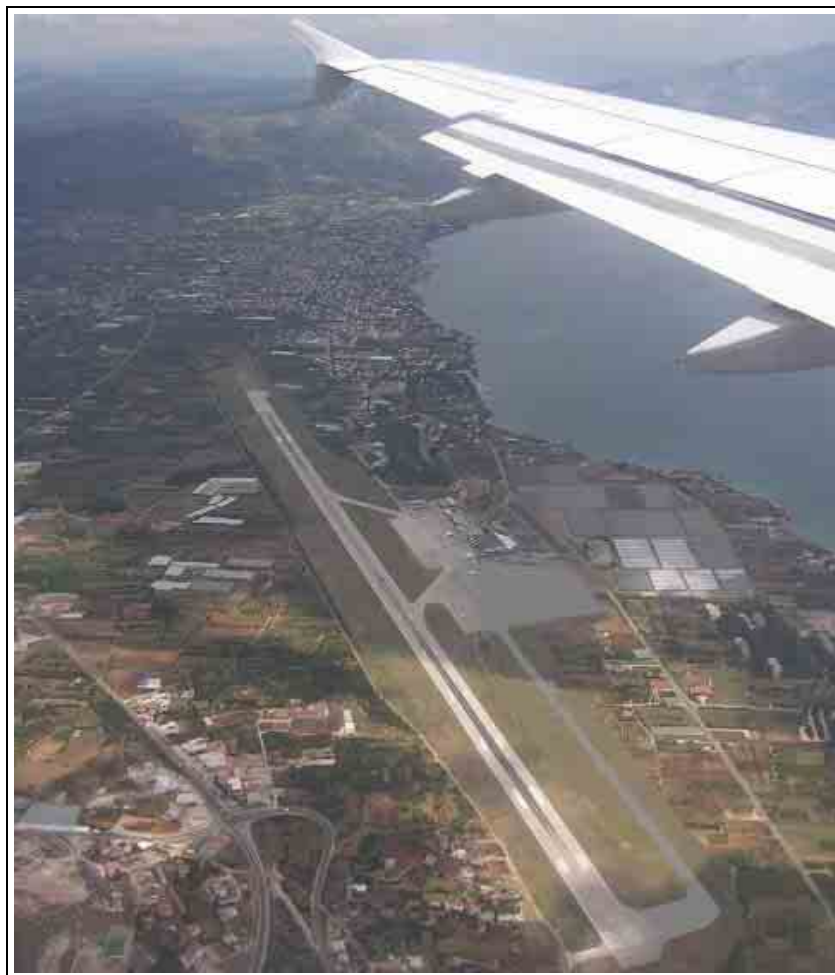
Слика бр. 1

При утврђивању опасне ситуације, вештаци полазе и од тога шта је учесник у саобраћају (који се понаша потпуно исправно) могао да предвиди, а што је погрешан улазни податак за утврђивање опасне ситуације. На пример, возач који прописно вози аутомобил поред аеродрома може да предвиди да са летелице која у том тренутку слеће на аеродромску писту почну да опадају делови (или да летелица "падне") на коловоз и то непосредно испред аутомобила, али нема разлога да очекује такав догађај (види слике бр. 1 и бр. 2).

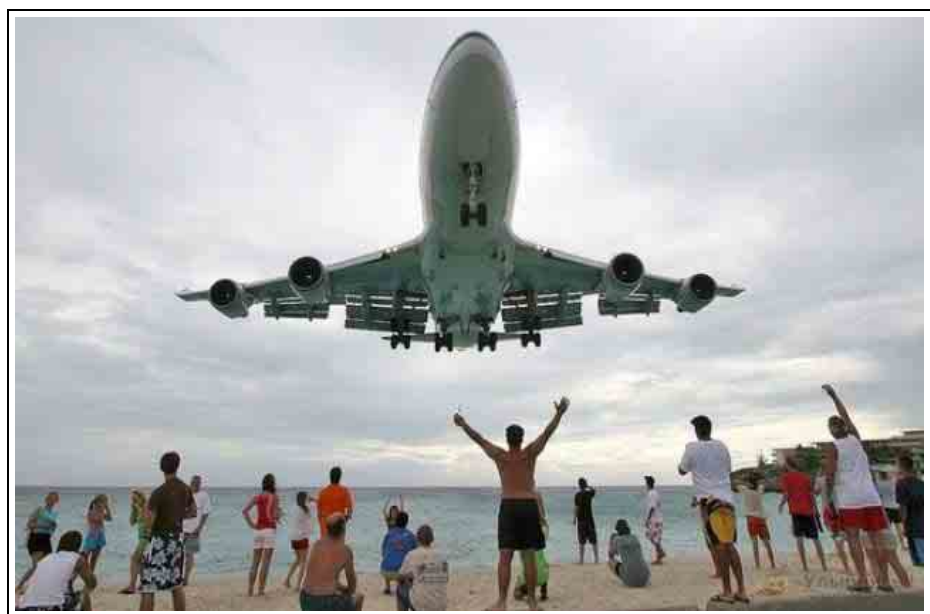
Слика бр. 2

Ако би возач овог аутомобила имао разлога да очекује наведени догађај, тада би прописна возња аутомобила поред аеродромске писте у време слетања односно полетања авиона био пропуст возача везан за стварање опасне ситуације, а можда чак и пропуст узрочно везан за настанак саобраћајне незгоде.

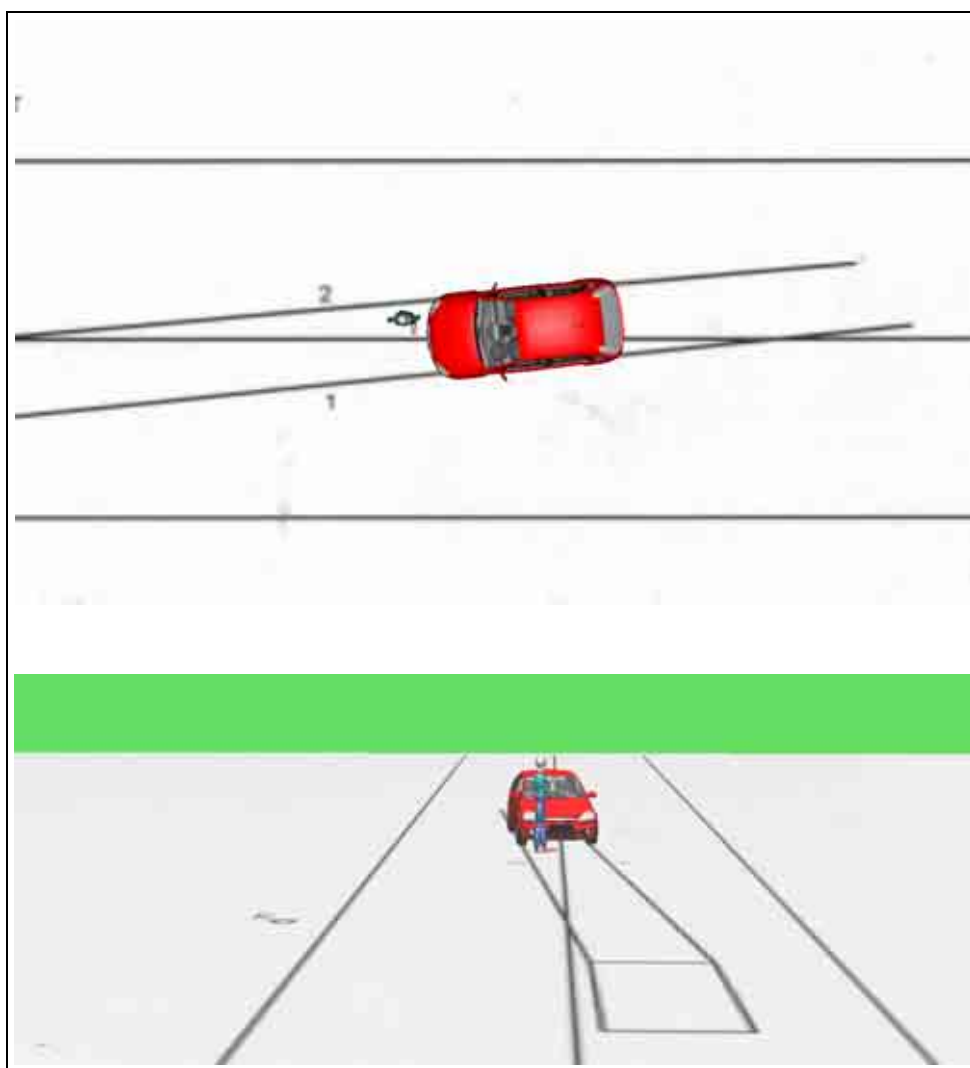
Слика бр. 10

Генерално посматрано, ако би у саобраћајној незгоди дошло до судара возила и пешака (који попречно прелази коловоз), опасна ситуација настаје када возач уочи да се пешак неће зауставити и уступити првенство у пролазу наилазећем возилу. Опасна ситуација под оваквим околностима настаје пре него што пешак уђе у саобраћајну траку којом се креће возило и то када се налази на најмање 0,7 m од ивице саобраћајне траке којом се креће возило (види Слику бр. 10), по нашем мишљењу.

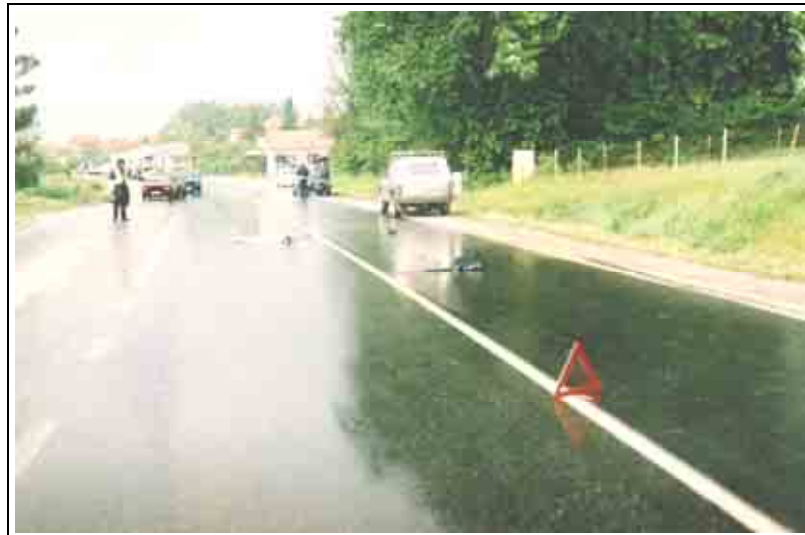
Слика бр. 11

Ако је у саобраћајној незгоди дошло до судара са пешаком који ван пешачког прелаза претрчава коловоз, и тада за возача и пешака важе исте обавезе као и у случају када пешак прелази коловоз нормалним ходом. За разлику од саобраћајне незгоде у којој пешак прелази коловоз нормалним ходом, у случају саобраћајне незгоде у којој пешак претрчава коловоз, возач може поуздано да уочи да се пешак неће зауставити пре ивице саобраћајне траке којом се креће возило када се пешак налази најмање на корак пре ивице саобраћајне траке којом се креће возило. У случају овакве саобраћајне незгоде, опасна ситуација настаје када возач уочи да се пешак неће зауставити пре уласка у саобраћајну траку којом се креће возило, односно када се пешак налази на најмање 0,7 m улево од леве ивице, односно на 0,7 m удесно од десне ивице саобраћајне траке којом се креће возило (види Сliku бр. 11).

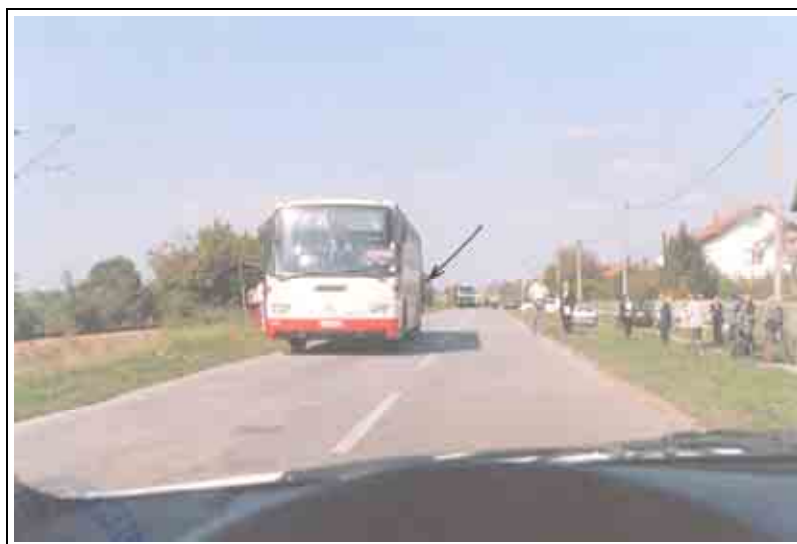
Слика бр. 12

Погрешно је очекивати од возача да уочи пешака иза заустављеног аутобуса јер под оваквим околностима возач објективно не може да уочи предмете који се налазе иза непровидне препреке (види Сliku бр. 12). Под оваквим околностима и за возача возила и за пешака важе исте одредбе ЗБС-а као и у претходним случајевима. Дакле, пре ступања на коловоз или пре покушаја преласка коловоза, пешак мора да се увери да може безбедно да пређе коловоз. Под оваквим околностима, возач који се понаша исправно нема разлога да очекује да ће пешак прећи коловоз пре уступања првенства у пролазу наилазећем возилу.

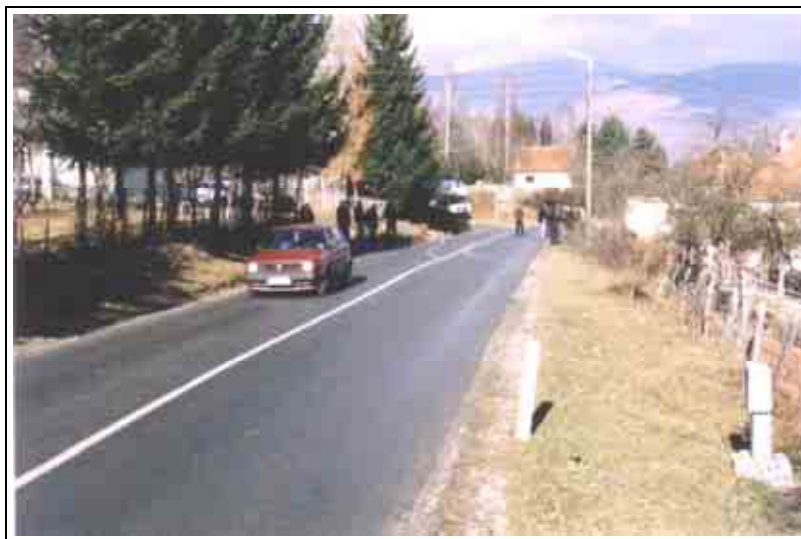
Слика бр. 14

Ако се саобраћајна незгода догодила тако што је дошло до судара возила и пешака који се креће по коловозу, уз ивицу коловоза, у дневним условима, опасна ситуација настаје када се возило приближи пешаку на такву удаљеност да возач не може или може екстремним (форсираним) кочењем да заустави возило пре судара са пешаком (види Слику бр. 14).
