СТВАРАЊЕ ОПАСНЕ СИТУАЦИЈЕ СТУПАЊЕМ ПЕШАКА СА ЛЕВЕ СТРАНЕ

CREATING A DANGEROUS SITUATION BY PEDESTRIAN COMING FROM THE LEFT SIDE

IX Симпозијум
"Опасна ситуација и веродостојност
настанка саобраћајне незгоде (преваре у осигурању)"

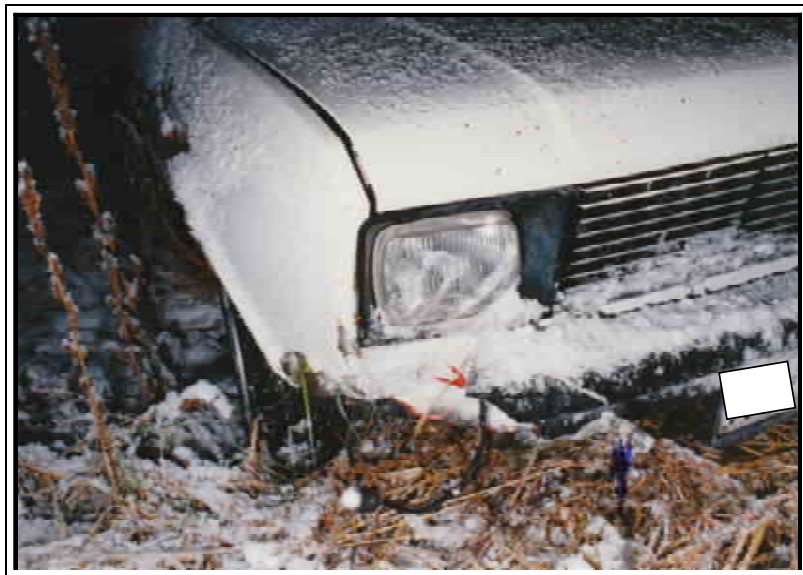
Слика бр. 15

Ако је возач могао благовремено да уочи или имао разлога да очекује препреку на путањи возила, тада опасна ситуација настаје када се возило приближи препреци на такву удаљеност да возач кочењем не може или екстремним (форсираним кочењем) може да заустави возило пре судара са пешаком (види Слику бр. 15).
