УТИЦАЈ АНАЛИЗЕ ОШТЕЋЕЊА НА НАЛАЗ И МИШЉЕЊЕ ВЕШТАКА У СУДАРУ ВОЗИЛА И ПЕШАКА

THE INFLUENCE OF THE DAMAGES ON THE EXPERTISE OF THE TRAFFIC ACCIDENT WITH PEDESTRIANS

Ненад Марковић¹, дипл.инж; Милан М.Вујанић², дипл.инж;
Милорад Цвијан³,инж.

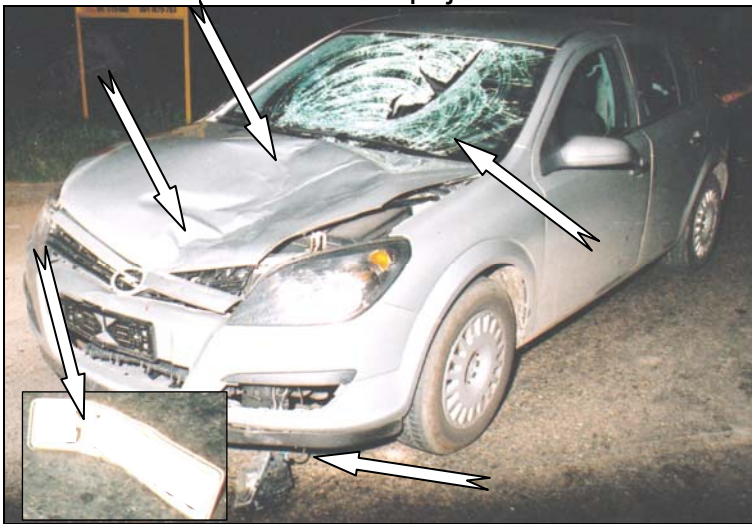
На доњој ивици предњег браника се могу видети брисотине које одговарају удару у ноге пешака, затим се на предњем бранику у зони предње регистарске таблице налази оштећење које одговара удару у подколеницу, а на поклопцу моторног простора оштећења која одговарају удару кукног дела тела и леђа пешака, и у доњој половини предњег ветробранског стакла оштећење настало ударом главе пешака.

Ако се сада наведена оштећења међусобно повежу, при чему треба водити рачуна о могућем положају тела пешака, долазимо до одговора да се пешак у тренутку судара налазио у раскораку (јер се налазе трагови удара у обе ноге, који су просторно размакнути), бочном страном тела окренут ка возилу (јер су оштећења на ужој површини али већег интензитета), као и да је глава пешака ударила у доњу половину предњег ветробранског стакла (а што ће нам касније бити важно за утврђивање брзине возила у судару).

На предњем ветробранском стаклу се налази већи број оштећења, а део ветробрана недостаје и један део је упао у простор за путнике, што се мора имати у виду приликом анализе, јер сва оштећења ветробрана нису могла настати од главе пешака, већ је у ветробран морало да удари и тело и/или други предмети. Такође је важно овде напоменути да се мора утврдити које од оштећења предњег ветробрана потиче од главе пешака (има карактеристичан облик паукове мреже са центром у центру удара најчешће), а које од тела или неких других предмета, како би касније било могуће проценити брзину возила на адекватан начин.

"Детаљном и упоредном анализом оштећења OPEL-а и повреда пешака налазимо да је до судара дошло чеоним делом OPEL-а и десним боком пешака, при чему се пешак налазио у раскораку и то предњом ногом у висини средине ширине OPEL-а. Саобраћајно-техничким вештачењем није могуће поуздано утврдити која нога пешака се налазила испред а која позади. Имајући у виду локацију центра удара у предње ветробранско стакло и распоред осталих оштећења на предњем ветробрану и крову OPEL-а, мишљења смо да би брзина OPEL-а у тренутку судара била око 60 km/h и да OPEL у тренутку судара није био форсирано кочен."

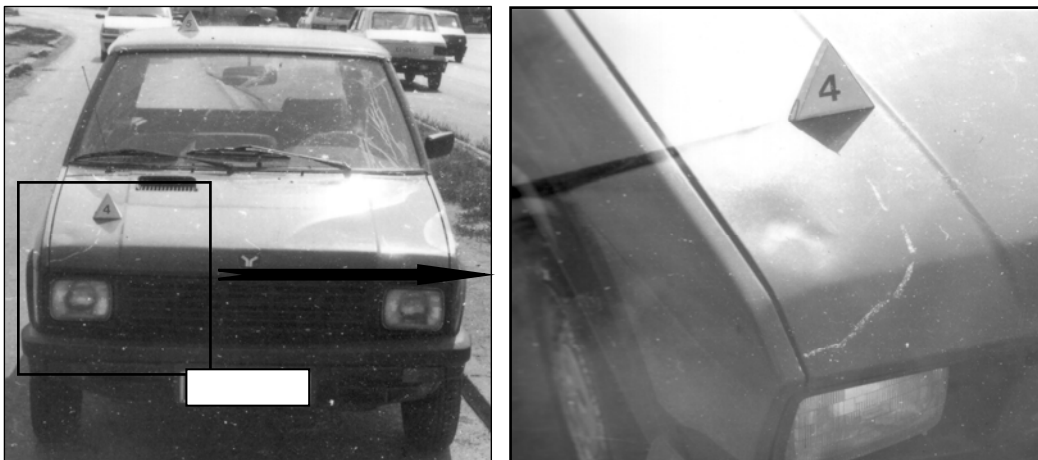
Слика број 7

У овој незгоди је дошло до удара тела пешака (детета) у десни бок, при чему се тело налазило у фази заустављања тако да на десном боку нису настала оштећења већ је само глава пешака у заустављању прешла преко бока и направила наведено оштећење на возилу.

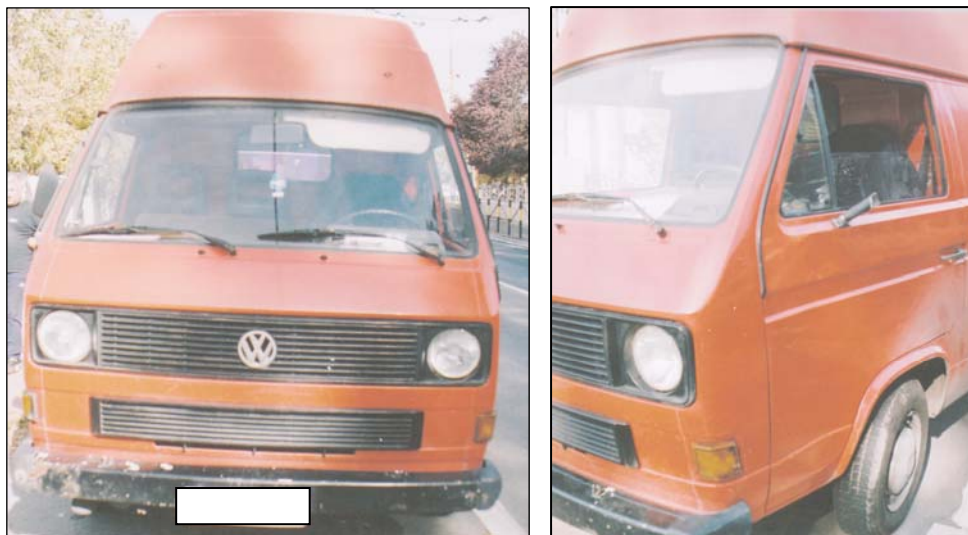
Слика број 8

У овој незгоди је дошло до удара тела пешака (главе, руку и ногу) у бочни део возила, при чему је због облика каросерије возила дошло и до удара спољашњег левог огледала возила у тело пешака. У овој саобраћајној незгоди је осим лома спољашњег левог огледала, дошло и до благе деформације левих врата, а све као последица деловања силе у смеру од левог ка десном боку возила (види Зборник примера Налаза и Мишљења вештака–судари возила и пешака, пример број 20).

"Анализом оштећења VW-а налазимо да није дошло до судара чеоног дела VW-а и пешака, већ да је дошло до удара пешака у леви бок VW-а, односно лева врата VW-а. Наиме, на чеоном делу VW-а нема трагова судара са пешаком, нити оштећења VW-а па смо мишљења да чеони део VW-а није учествовао у овом судару."

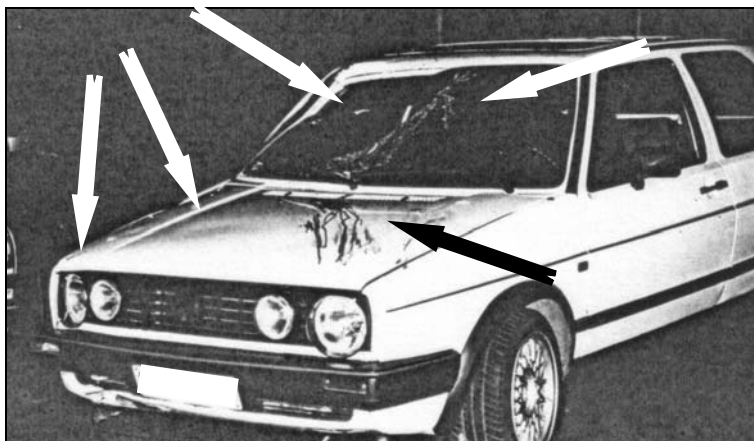
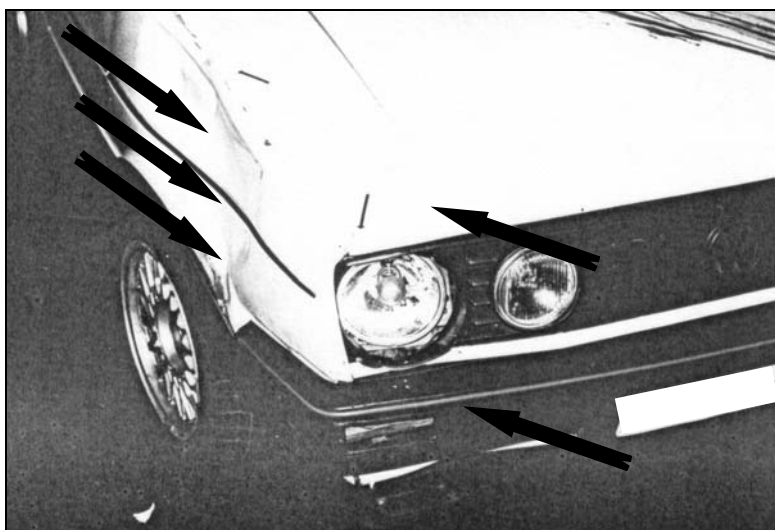
Анализом оштећења у десном чеоном делу налазимо да одговарају удару у ногу пешака, док и оштећења у зони десног бока такође одговарају удару у ногу пешака. Упоредном анализом обе регије оштећења долазимо до закључка да се тело пешака у тренутку судара налазило у раскораку, а да је возило предњим десним ћошком ударило између ногу пешака, па на тај начин изазвало ампутацију ноге пешака.

"На основу детаљне и упоредне анализе повреда пешака и оштећења GOLF-а, налазимо да се у тренутку судара пешак налазио предњом левом бочном страном тела испред предњег десног ћошка GOLF-а, у раскораку, при чему напомињемо да се десна нога пешака у тренутку судара налазила испред предњег чеоног дела GOLF-а, а лева нога пешака у висини предњег десног ћошка GOLF-а. Наиме како је дошло до ампутације десне ноге пешака, и повреда леве ноге пешака са унутрашње стране, налазимо да се у тренутку судара пешак налазио у раскораку и то тако да се предњи десни ћошак GOLF-а налазио између ногу пешака у раскораку."

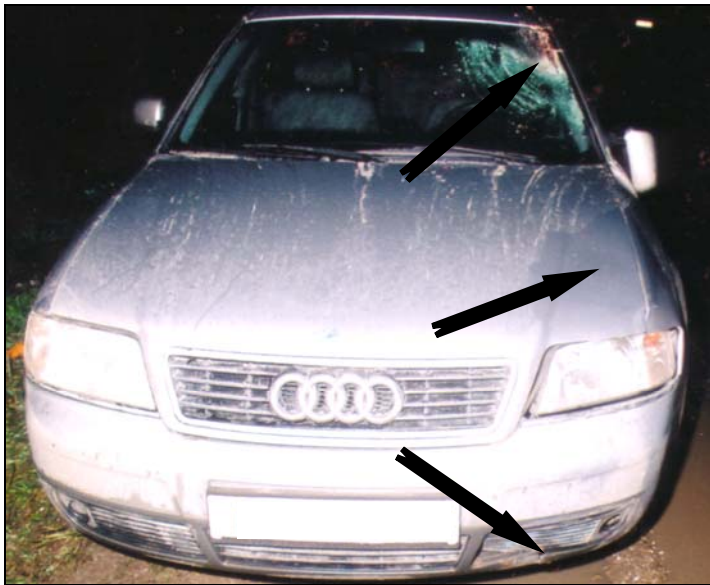
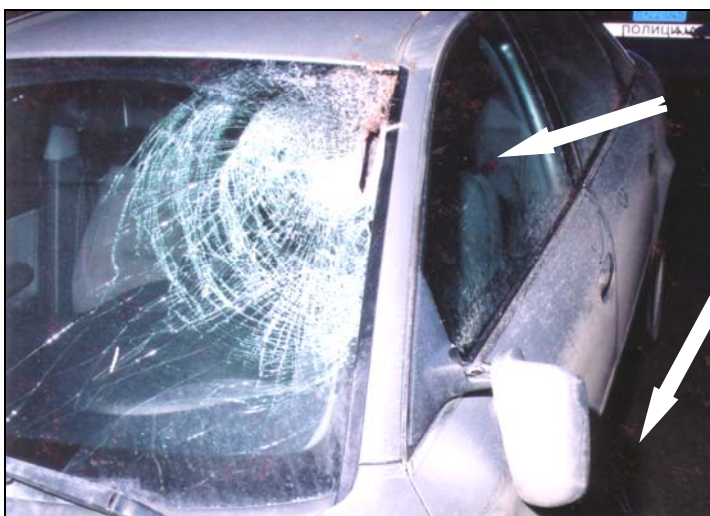
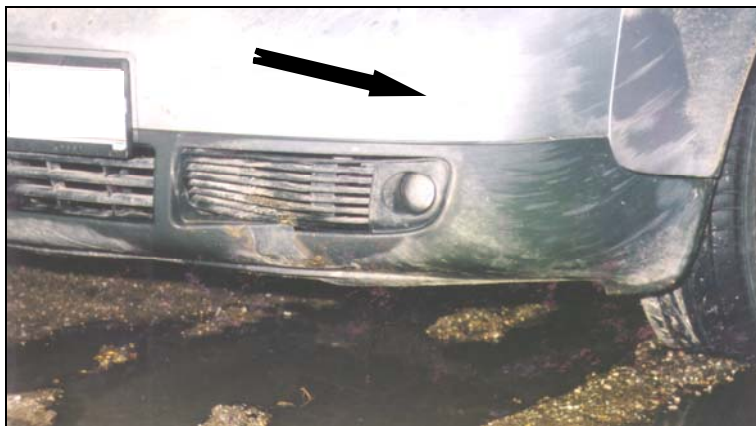
Специфичност овог судара је у томе што пешак осим повреда главе није задобио друге теже повреде (расцепа органа и ломове ногу), а на возилу су настала оштећења у висини горње ивице предњег ветробрана. Анализом оштећења смо нашли да је у судару тело пешака само делимично било захваћено чеоним делом возила и то се види по оштећењима на предњем бранику у зони предњег левог доњег ћошка и предњем левом блатобрану, при чему је дошло до кретања тела пешака у зони левог бока возила и удара главе пешака у предњи ветробран на месту знатно вишем од места где би ударила при истој брзини у случају пуног чеоног судара (види Зборник примера Налаза и Мишљења вештака—судари возила и пешака, **пример број 21**).

"На основу детаљне и упоредне анализе оштећења AUDI-ја и повреда пешака мишљења смо да се пешак у тренутку судара налазио у висини предњег левог ћошка AUDI-ја. На основу детаљне и упоредне анализе оштећења AUDI-ја и повреда пешака није могуће поуздано и прецизно утврдити међусобни положај AUDI-ја и тела пешака у тренутку судара, по нашем мишљењу. Мишљења смо да брзина AUDI-ја у тренутку судара није била мања од 50 km/h, на основу детаљне и упоредне анализе повреда пешака и оштећења AUDI-ја."

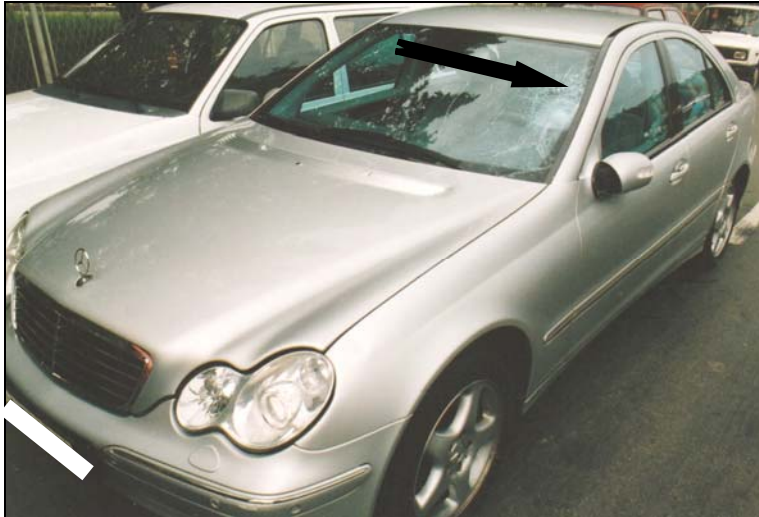
"На основу детаљне и упоредне анализе повреда пешака и оштећења MERCEDES-а мишљења смо да је у судару дошло до удара предњег левог ћошка MERCEDES-а у задњу десну бочну страну пешака, тако да се десна нога пешака налазила испред чеоног дела MERCEDES-а а у висини насталог оштећења предњег браника. Имајући у виду степен и локацију оштећења MERCEDES-а мишљења смо да брзина MERCEDES-а у тренутку судара није била већа од 50 km/h."

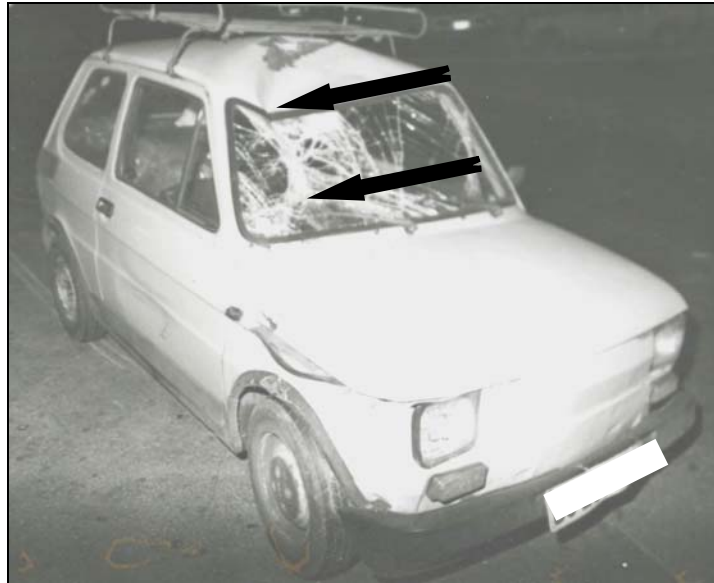
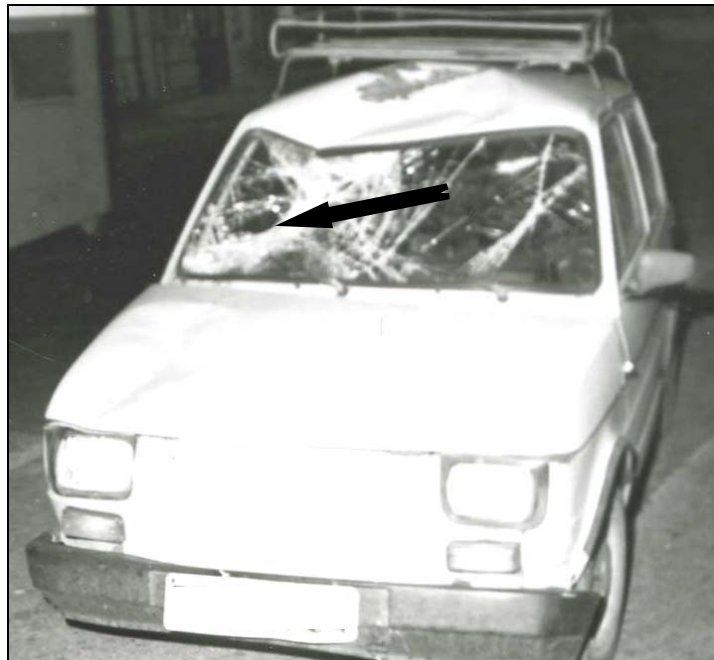
Наиме, како је у судару дошло до удара возила са кратким предњим делом у пешака веће висине, то су оштећења настала на местима знатно вишим од реалних, при чему је у судару дошло до делимично чеоног судара који је такође за последицу имао настанак оштећења на месту већем од реалног. Ако се има у виду наведено, то се приликом анализе мора узети у обзир да су на месту настанка оштећења кумулативно утицала два параметра која знатно мењају распоред оштећења у односу на реалне.

"На основу детаљне и упоредне анализе оштећења ZASTAVE и повреда пешака, налазимо да је до судара ZASTAVE и пешака дошло десним чеоним делом ZASTAVE у ширини од око 0,25 m од десног бока ZASTAVE (што смо проценили са фотографија Фотодокументације и проспекта ZASTAVE), при чему је пешак у тренутку судара био левим боком окренут наилазећој ZASTAVI, као и да се пешак у тренутку судара налазио у кретању и то с десна у лево, гледано у смеру кретања ZASTAVE, с обзиром да се оштећења ZASTAVE пружају с десна у лево. Имајући у виду висину пешака (178 cm), локацију оштећења на ZASTAVI, као и повреде пешака, мишљења смо да је брзина ZASTAVE у тренутку судара била до 50 km/h, али не мања од 40 km/h."

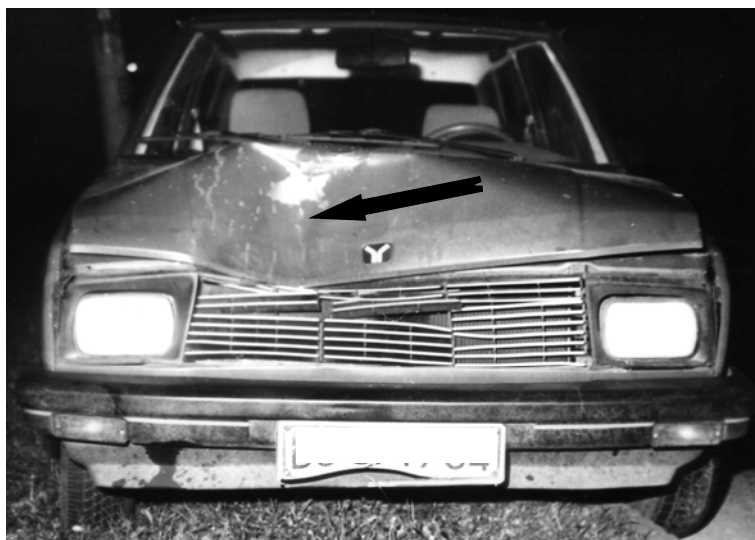
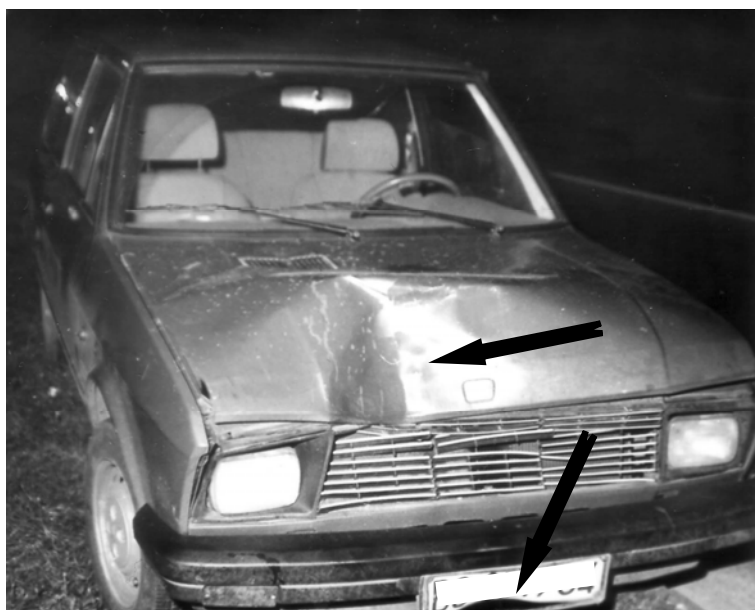
На основу оштећења чеоног дела возила је могуће закључити да је у судару дошло до удара чеоног дела у већу површину, а што је за последицу имало настанак знатних оштећења у зони прење ивице поклопца моторног простора. Како у деловима изнад горње ивице поклопца моторног простора нема оштећења, то је упоредном анализом оштећења утврђено да се пешак у судару налазио погнут и то тежиштем испод горње ивице поклопца моторног простора (види Зборник примера Налаза и Мишљења вештака–судари возила и пешака, **пример број 24**).

"На основу детаљне и упоредне анализе повреда пешака и оштећења YUGA, налазимо да је до судара дошло приближно средином чеоног дела YUGA (оштећење предње рег.таблице на предњем бранику), при чему је пешак у тренутку судара био у раскораку десним боком окренут чеоном делу YUGA, али у неком од погнутих положаја, тако да тежиште пешака буде приближно у висини или испод предње ивице поклопца моторног простора YUGA. Наиме, уколико би пешак, у тренутку судара, био у неком од усправних положаја, тада би пешак морао бити набачен на поклопац моторног простора и главом ударити у предње ветробранско стакло YUGA и то за брзине YUGA, у тренутку судара, веће од 40 km/h, по нашем мишљењу (имајући у виду висину пешака и облик и димензије предњег дела YUGA), а што овде није био случај. На предњем ветробранском стаклу YUGA нема оштећења, а на глави пешака, нема повреда које би одговарале удару главе пешака у предње ветробранско стакло YUGA, при чему напомињемо да степен оштећења YUGA, као и тежине повреда пешака, по нашем мишљењу, не одговарају брзини YUGA у тренутку судара од 40 km/h или мањој од 40 km/h. С обзиром да се оштећења YUGA пружају укосом с лева у десно, то налазимо да је пешак у тренутку судара био у кретању и то с лева у десно, гледано у смеру кретања YUGA, па наводи возача YUGA да је пешак трчао одговарају материјалним елементима из Списа."

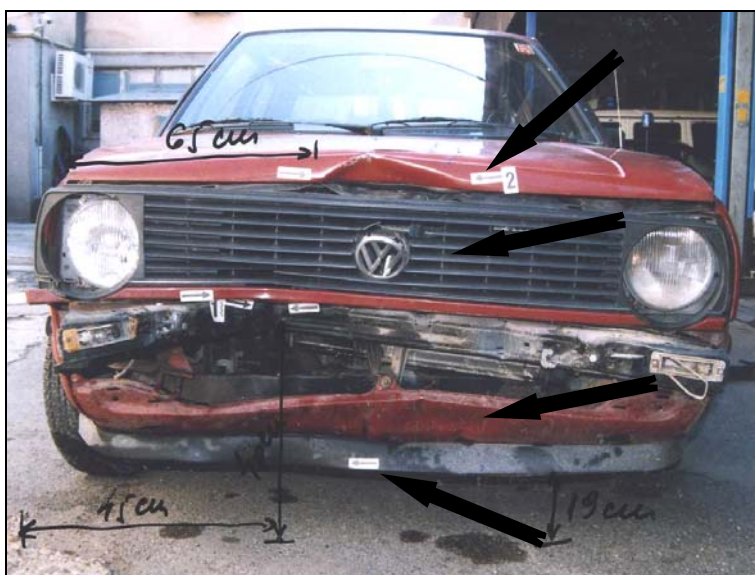
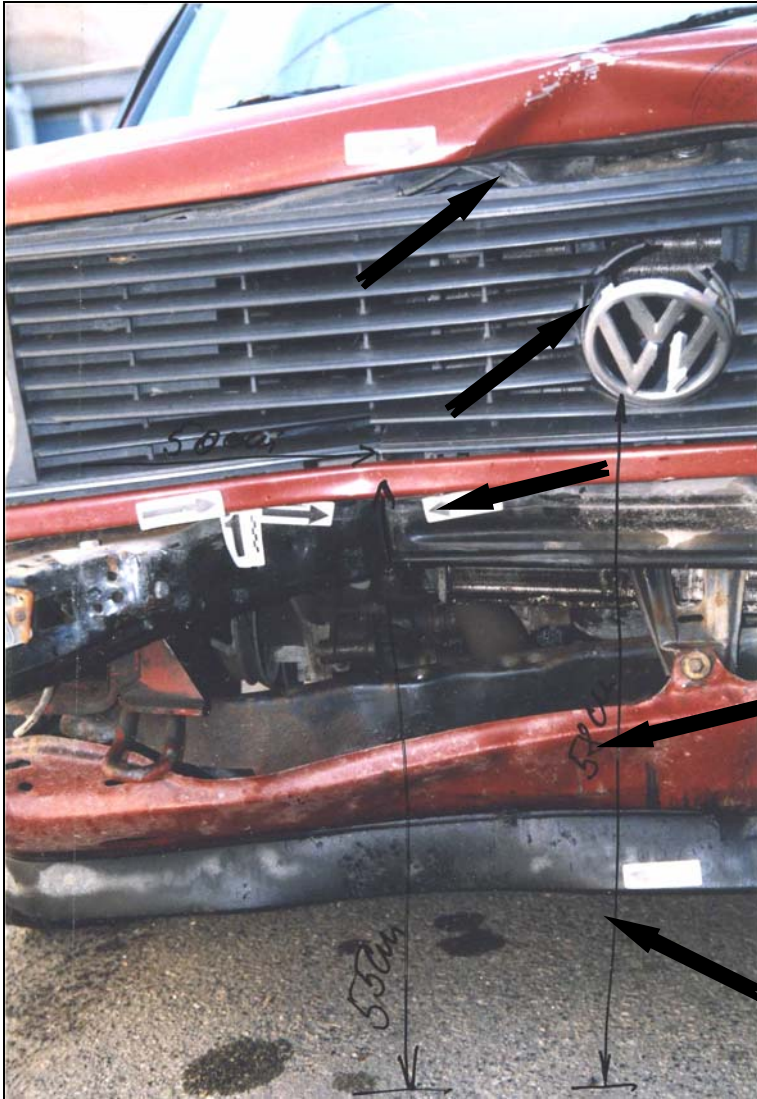
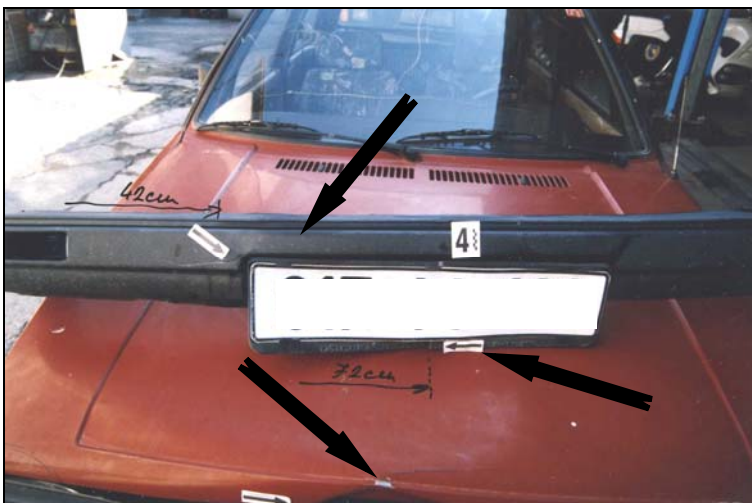
Даљном анализом налазимо да у висини горње ивице поклопца моторног простора постоје оштећења која би могла одговарати удару у главу пешака, те смо упоредном анализом дошли до закључка да је у тренутку судара тело пешака било у клечећем положају на коловозу, тако да чеони део удара у горње делове тела и то на већој површини, а ивица поклопца моторног простора у главу пешака. У овом случају је једино детаљна анализа насталих оштећења на возилу могла да да одговор на питање како се тело пешака налазило у тренутку судара у односу на возило (види Зборник примера Налаза и Мишљења вештака–судари возила и пешака, **пример број 13**).

"На основу детаљне и упоредне анализе повреда пешака и оштећења ГОЛФ-а налазимо да се пешак у тренутку судара са ГОЛФ-ом није могао налазити у неком од усправних положаја. Наиме, на ГОЛФ-у нема оштећења поклопца моторног простора по горњој површини (оштећена је само предња ивица), нити оштећења предњег ветробранског стакла, а сва оштећења се налазе на предњој чеоној страни ГОЛФ-а, па смо мишљења да пешак није могао бити у неком од усправних положаја у тренутку судара са ГОЛФ-ом. Уколико би пешак био у неком од усправних положаја, у судару са ГОЛФ-ом би настала оштећења и на горњој површини поклопца моторног простора и/или на предњем ветробранском стаклу. На основу детаљне и упоредне анализе повреда пешака и оштећења ГОЛФ-а, мишљења смо да се пешак у тренутку судара са ГОЛФ-ом налазио у клечећем положају на коловозу, десним боком окренут наилазећем ГОЛФ-у, са главом благо забаченом уназад у односу на тело. Наиме, оштећење пластичне маске на предњем везном лиму (пластичног спојера) по правцу пружања оштећења одговара удару у десну бутину пешака који клечи на коловозу, док центар оштећења у висини предњег браника одговара удару у десни кук (карлицу) пешака, а оштећења предње ивице поклопца моторног простора удару у главу пешака са десне стране."

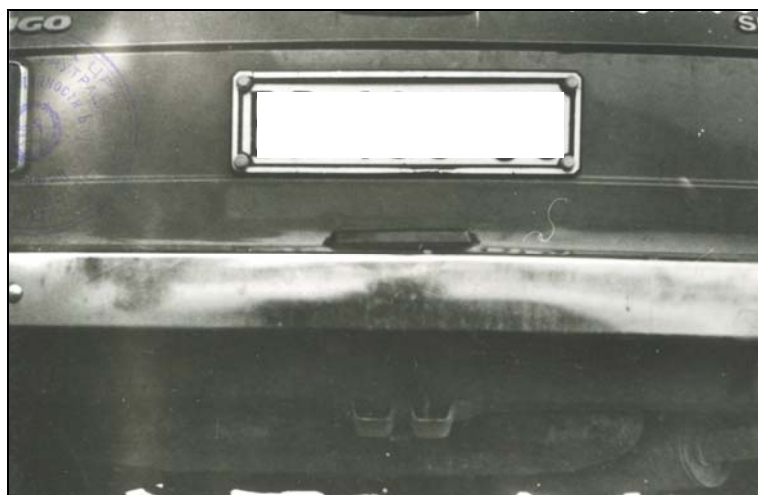
Детаљнијом анализом доњег построја возила утврђено је да на патосу возила са доње стране постоје оштећења, као и трагови крви, ткива и тканине, која по изгледу одговара одећи пешака. Оваквом анализом је понекад могуће открити учеснике незгода који су побегли са места незгоде и након дужег временског периода, јер трагови судара могу остати на возилу и дуже време (види Зборник примера Налаза и Мишљења вештака–судари возила и пешака, **пример број 25**).

"На основу детаљне и упоредне анализе оштећења ZASTAVE и повреда пешака налазимо да је до судара ZASTAVE и пешака дошло преласком ZASTAVE преко тела пешака при чему се пешак налазио на коловозу у неком од хоризонталних (лежећих) положаја (лежао на коловозу). Како на чеоном делу ZASTAVE и бочним странама нису констатована оштећења ZASTAVE, мишљења смо да се пешака у тренутку судара са ZASTAVOM није налазио у неком од усправних или погнутих положаја, већ се налазио на коловозу у хоризонталном – лежећем положају."

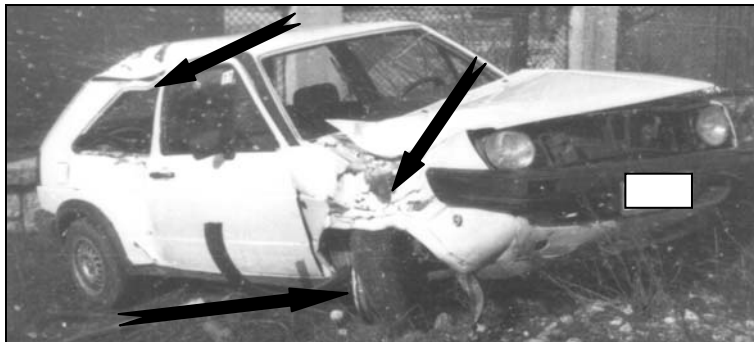
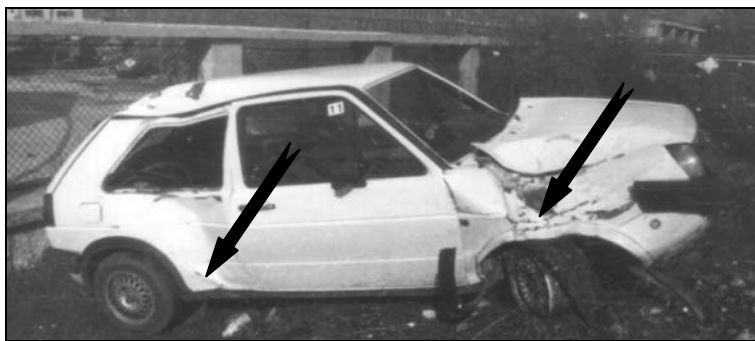
На основу анализе насталих оштећења је искључено да оштећења на задњој десној бочној страни потичу од судара са пешаком јер не одговарају том типу судара ни по изгледу ни по висини (види Зборник примера Налаза и Мишљења вештака–судари возила и пешака, **пример број 26**).

"На основу детаљне анализе материјалних елемената из Списа, а посебно фотографија Фотодокументације мишљења смо да су оштећења на предњем десном блатобрану и на десној полустраници GOLF-а могла настати приликом удара GOLF-а у стубове саобраћајне табле. На основу детаљне и упоредне анализе оштећења GOLF-а и повреда пешака није могуће саобраћајно-техничким вештачењем утврдити положај тела пешака у тренутку судара са GOLF-ом. Наиме, како у Списима нисмо нашли податке о повредама пешака а на фотографијама Фотодокументације нисмо нашли оштећења GOLF-а која би могла недвосмислено одговарати оштећењима насталим приликом судара GOLF-а и пешака, то није могуће утврдити положај тела пешака у тренутку судара са GOLF-ом као ни којим је делом GOLF-а дошло до судара између GOLF-а и пешака. Наиме, како је након судара GOLF-а и пешака дошло до удара GOLF-а у стубове саобраћајне табле, не може се искључити да је могло доћи до преклапања оштећења насталих у судару са пешаком и у судару са стубовима саобраћајне табле и до преклапања ("маскирања") оштећења насталих у судару са пешаком."

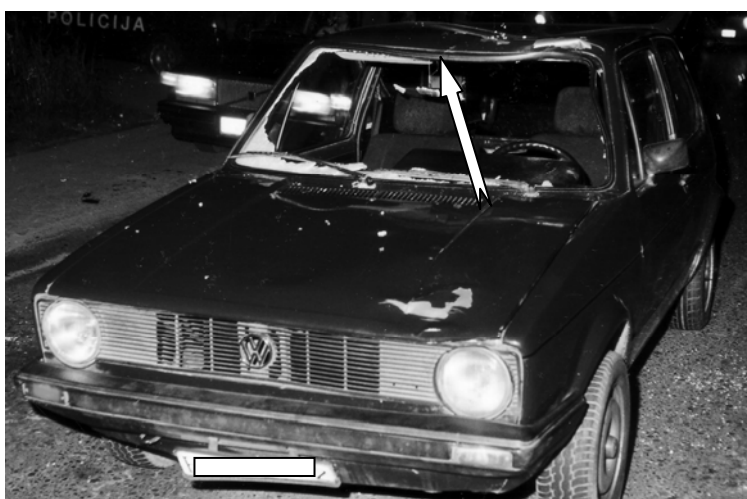
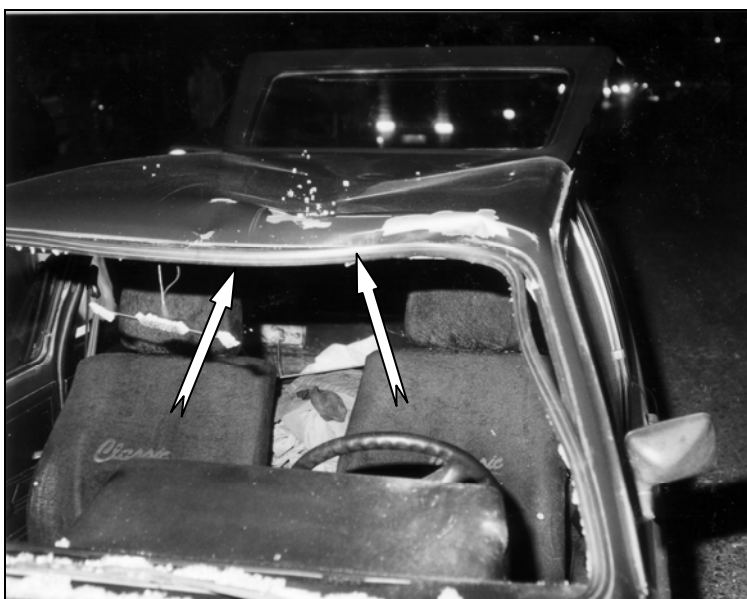
У случају судара са некоченим возилом, као у овом примеру, долази до набацивања тела пешака на возило и пребацивања преко возила, а што за последицу има најчешће настанак оштећења на крову возила. Анализом насталих оштећења на возилу налазимо да се на возилу налазе оштећења на чеоном делу, предњем ветробрану и крову, која су настала у процесу набацивања и пребацивања тела пешака. У оваквим случајевима најчешће долази до удара делова тела или пада тела пешака на кров возила, тако да сила делује у смеру одозго на доле и од предњег ка задњем делу возила (види Зборник примера Налаза и Мишљења вештака–судари возила и пешака, **пример број 27**).

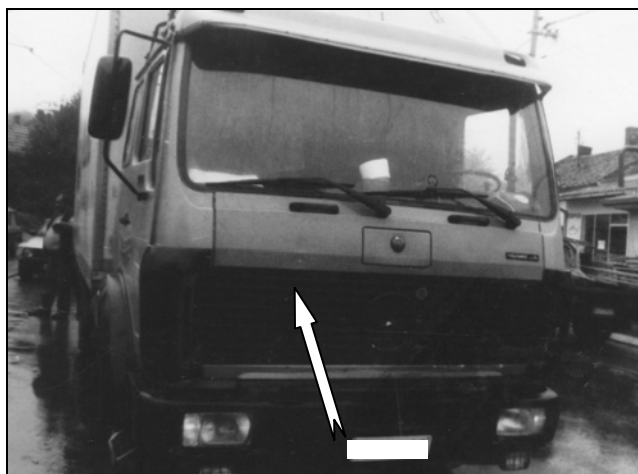
Слика број 32

Овај пример показује да код судара возила са сандучастим обликом каросерије и пешака не долази до набацивања пешака већ до одбацивања тела пешака, при чему су оштећења на возилу у висини тела пешака (види Зборник примера Налаза и Мишљења вештака–судари возила и пешака, пример број 28).

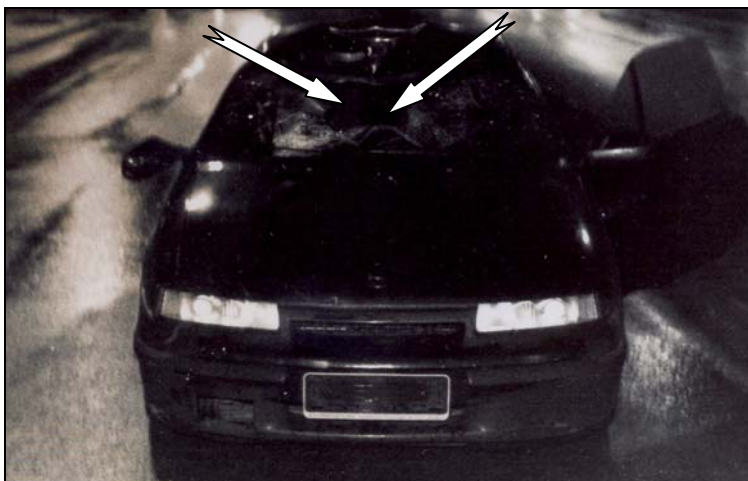
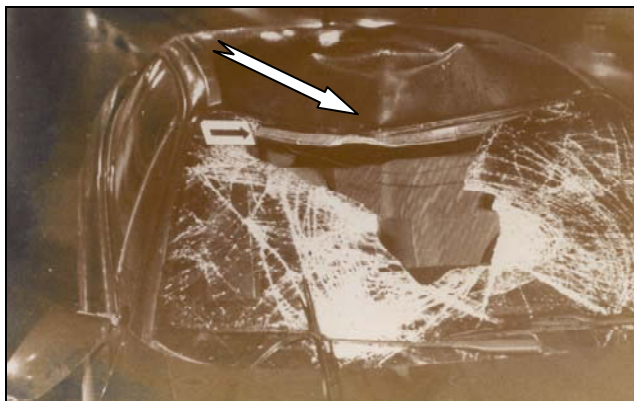
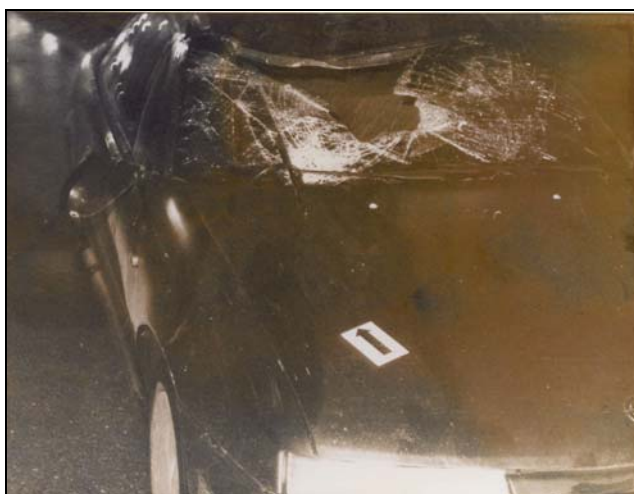
Анализом оштећења је утврђено да на најистуренијим деловима возила нема већих оштећења док је у вишим деловима возило изразито оштећено, а што је последица већег момента силе која је деловала на нижи део ногу због облика каросерије и утицала на повећање висине локације удара главе и тела пешака о возило (види Зборник примера Налаза и Мишљења вештака–судари возила и пешака, **пример број 29**).

"На основу детаљне анализе оштећења OPEL-а и повреда пешака мишљења смо да се пешак у тренутку судара налазио у кретању, од десне ка левој ивици коловоза, задњом левом бочном страном тела окренут наилазећем OPEL-у. Упоредном анализом повреда пешака и оштећења OPEL-а, мишљења смо, да би брисотина на предњем бранику OPEL-а, могла одговарати удару OPEL-а у леву ногу пешака, који се налази задњом левом бочном страном тела окренут наилазећем OPEL-у. Оштећења предњег ветробранског стакла и предње стране крова OPEL-а могу одговарати удару OPEL-а у леву страну главе и тела пешака, по нашем мишљењу. На основу детаљне и упоредне анализе повреда пешака и оштећења OPEL-а, мишљења смо да је брзина OPEL-а у тренутку судара била највише 50 km/h."

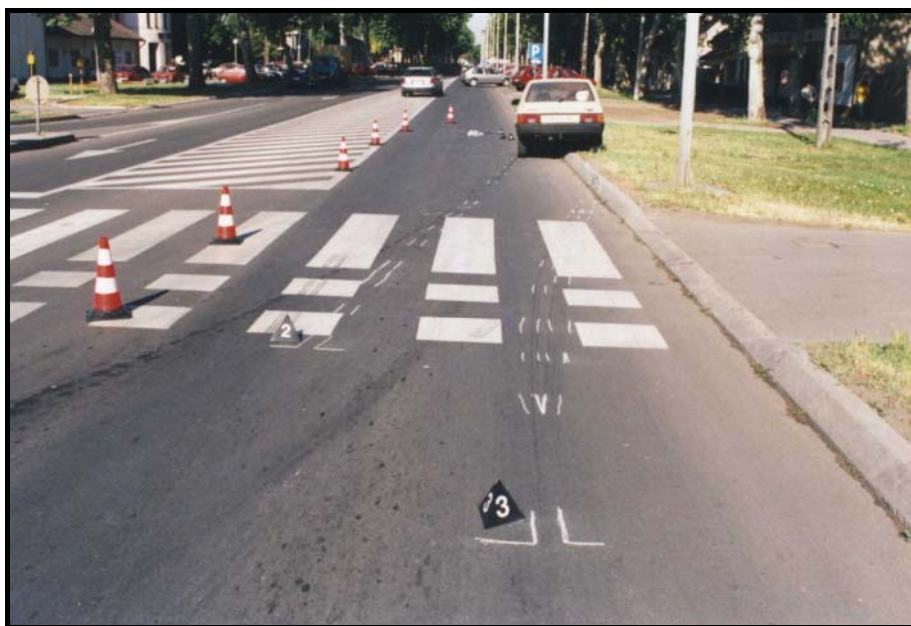
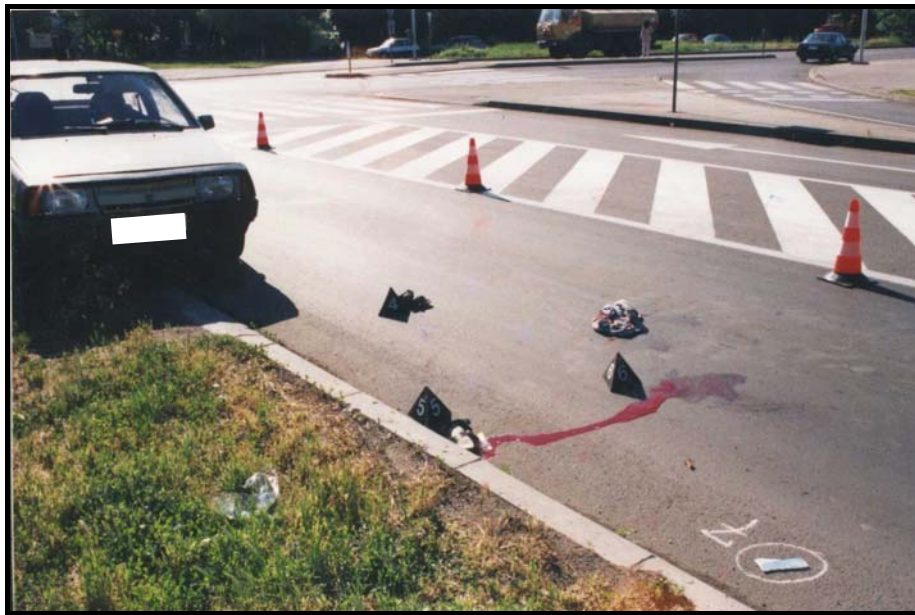
Под осталим траговима саобраћајних незгода се подразумевају карактеристични трагови који настају као последица саобраћајних незгода, а не могу се сврстати у прве две групе трагова. Наиме, поред повреда и оштећења, на лицу места често остају нетипични карактеристични трагови, чијом анализом се могу добити одговори на питања која могу бити пресудна за анализу незгода. Под осталим траговима се могу сврстати трагови кретања возила, кретања пешака, делови од возила, делови тела пешака, делови гардеробе или ствари које је пешак носио и слично (види слике бр. 1 и бр. 2).

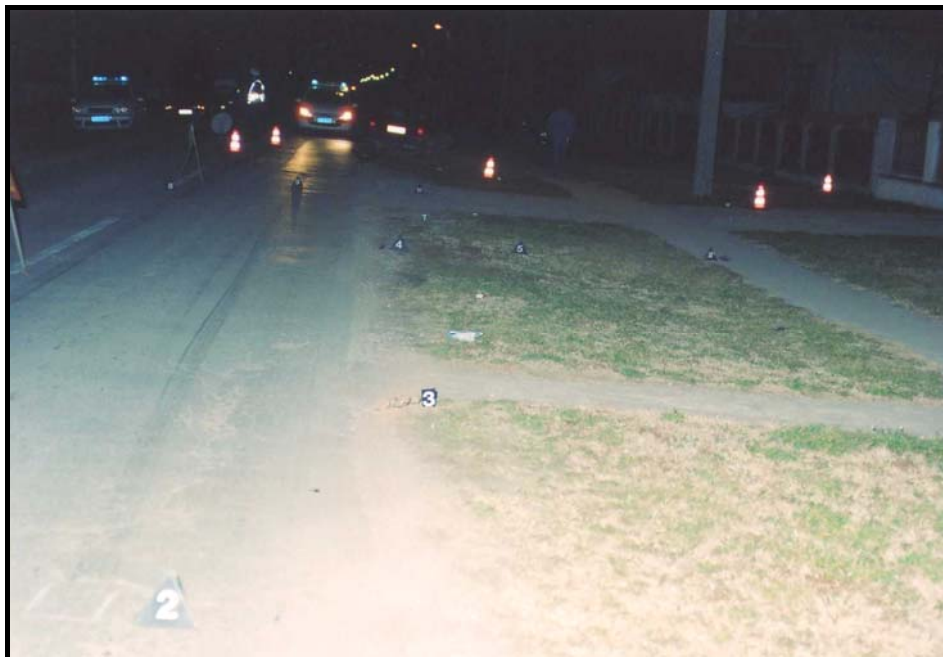
Слика бр. 3

При форсираном кочењу возила (без АБС система за кочење), возило наставља своје кретање по правцу који је имало на почетку трагова кочења. При судару са препреком (пешаком) долази до дестабилизације и промене правца кретања возила. Из тог разлога се на месту судара могу наћи карактеристичне промене на трагу кочења на коловозу (види Сliku бр. 3).

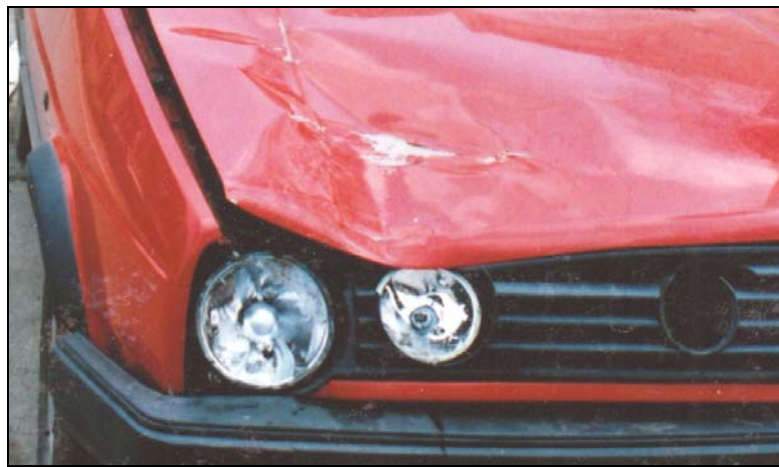
Слика бр. 7

...Имајући у виду да је у судару дошло до удара чеоног дела GOLF-а (предњег браника; предње пластичне маске и предњег везног лима) у ноге пешака то су наведени делови први пренели брзину GOLF-а телу пешака. Наведени делови нису интензивније деформисани и померени уназад, већ су благо деформисани силом мањег интензитета, па смо мишљења да брзина GOLF-а у тренутку судара није била већа од 60 km/h...

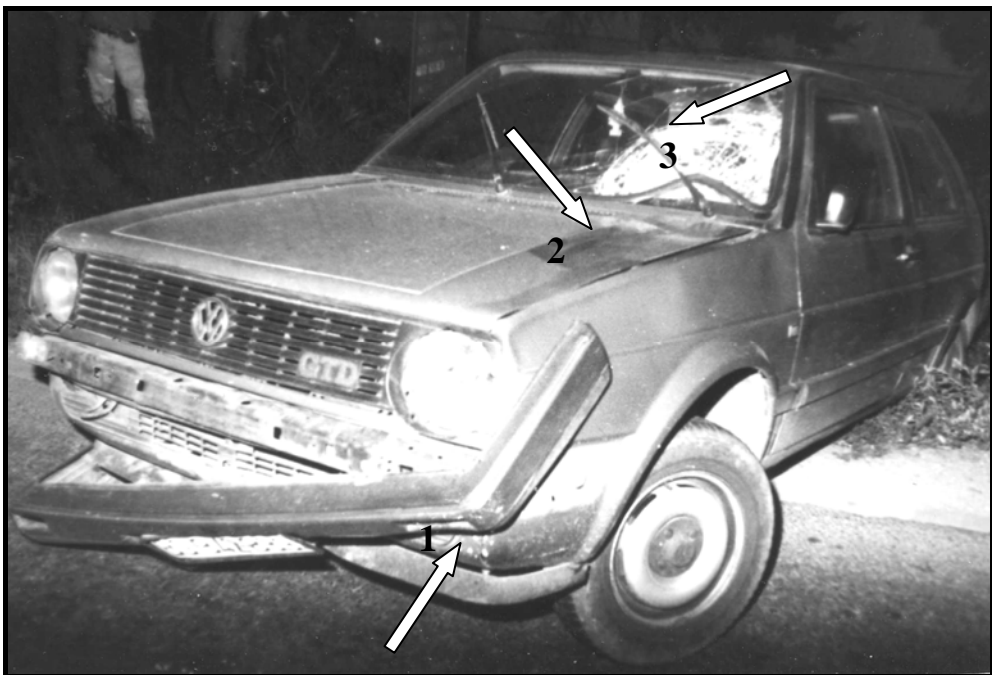
Слика бр. 12

Имајући у виду повреду које је пешак задобио у овој саобраћајној незгоди, а посебно прелом на граници горње и средње трећине десне бутине и одлубљење поткожног ткива са спољашње стране десне ноге и унутрашње стране леве бутине, мишљења смо да је пешак у тренутку судара са GOLF-ом био у раскораку и приближно десним боком окренут наилазећем GOLF-у, а што одговара Мишљењу, Института за судску медицину у Београду..."...до примарног контакта дошло између предњег левог дела браника предметног возила с једне стране, и спољашње стране десне и унутрашње стране леве ноге...с друге стране, док се она налазила у неком од усправних положаја, десном бочном страном тела окренута наилазећем возилу, у раскораку - што значи да се највероватније кретала; међутим, не може се установити брзина тог кретања (ход или трчање). На тај начин настале су примарне повреде дуж спољашње стране десне ноге (са преломом десне бутне кости) и унутрашње стране леве ноге..."

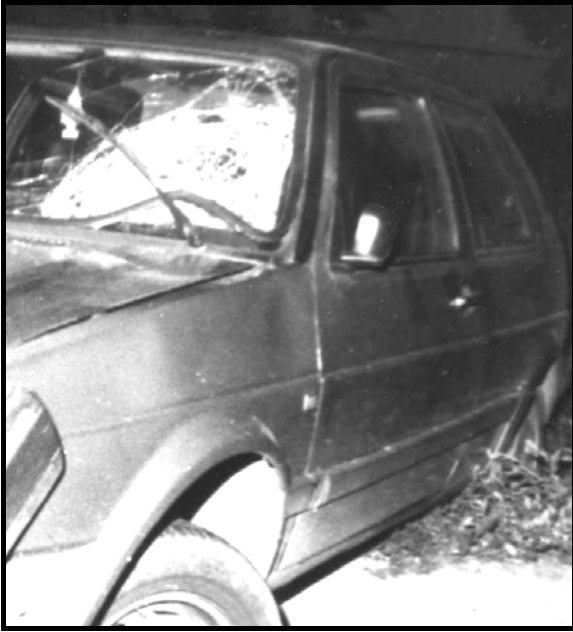
Слика бр. 13

Положај пешака у тренутку судара са возилом, утврђен на основу повреда пешака, је био сагласан са положајем пешака утврђеним на основу оштећења возила.
