5. ODREĐIVANJE MESTA SUDARA I MEĐUSOBNOG POLOŽAJA UČESNIKA U SAOBRAĆAJNOJ NEZGODI

5.1. ODREĐIVANJE MESTA SUDARA PRILIKOM SUDARA VOZILA PRIMER 1.

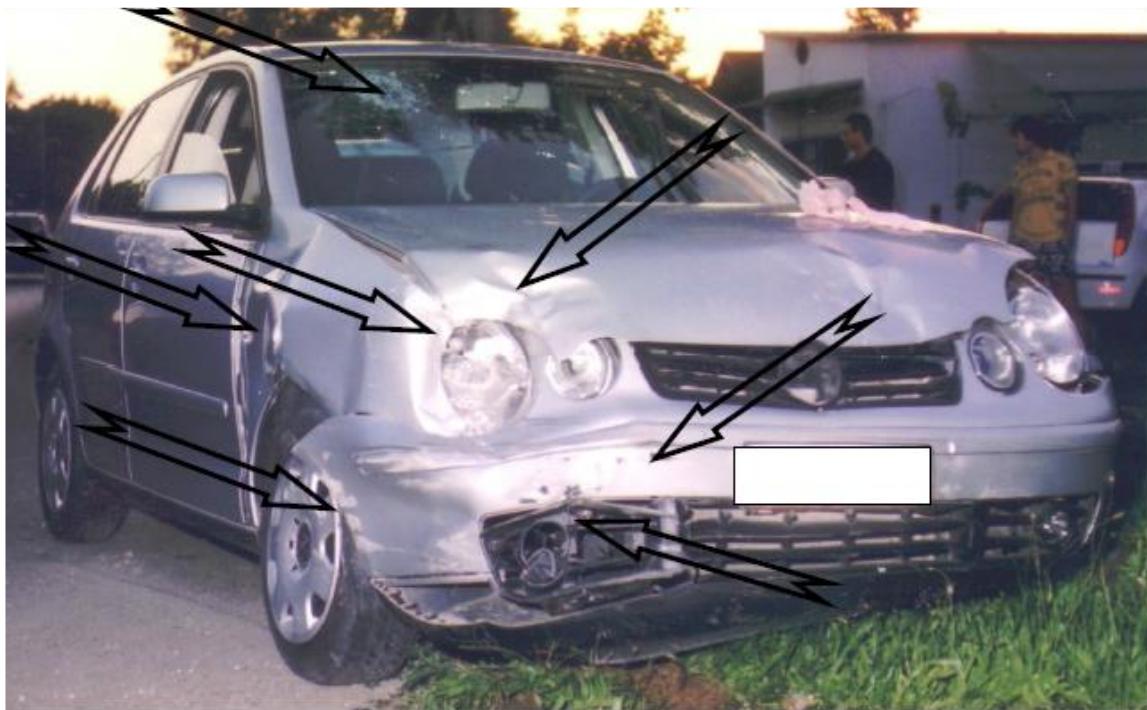
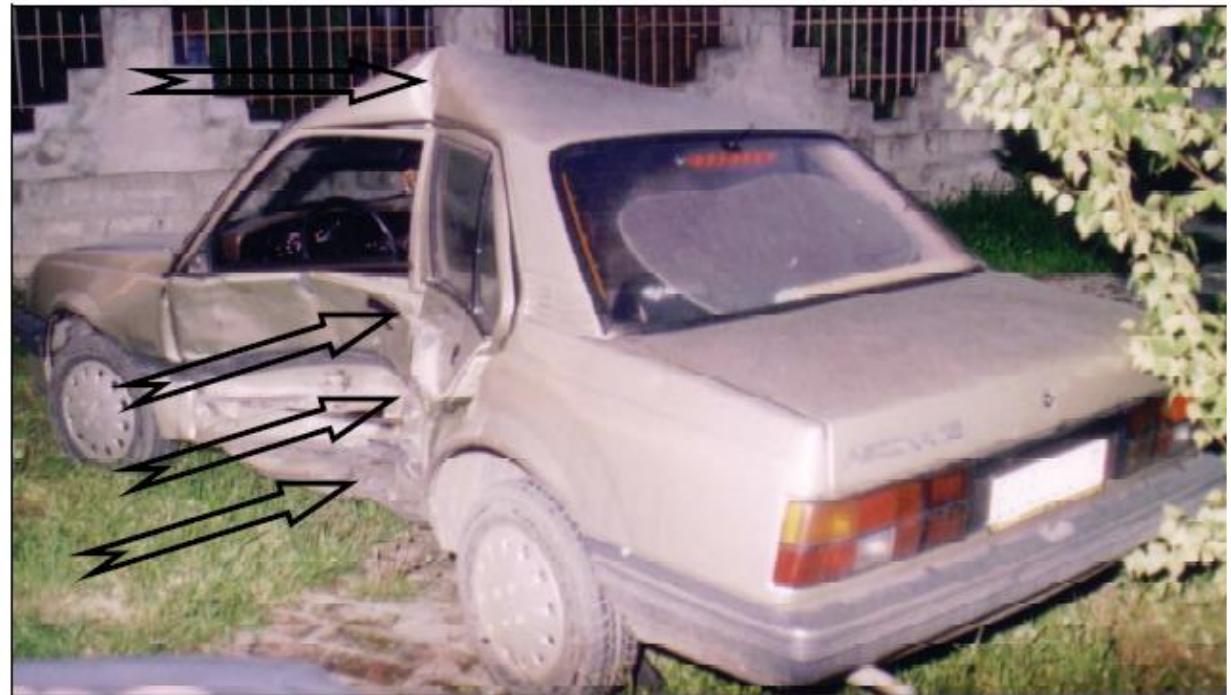
Слика број 8

На основу детаљне и упоредне анализе оштећења POLA и OPEL-а мишљења смо да је до судара дошло између предњег десног ћошка POLA и левог бока OPEL-а, при чему би се предњи десни ћошак POLA налазио у висини средњег левог стуба OPEL-а. На основу правца пружања оштећења POLA и OPEL-а мишљења смо да су подужне осе POLA и OPEL-а у тренутку судара заклапале угао од 80^0 .

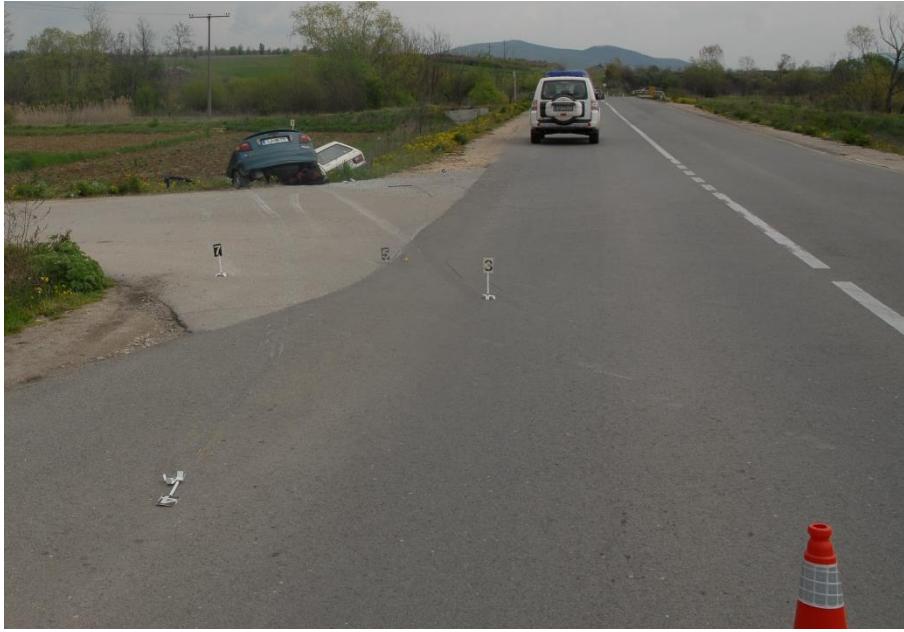
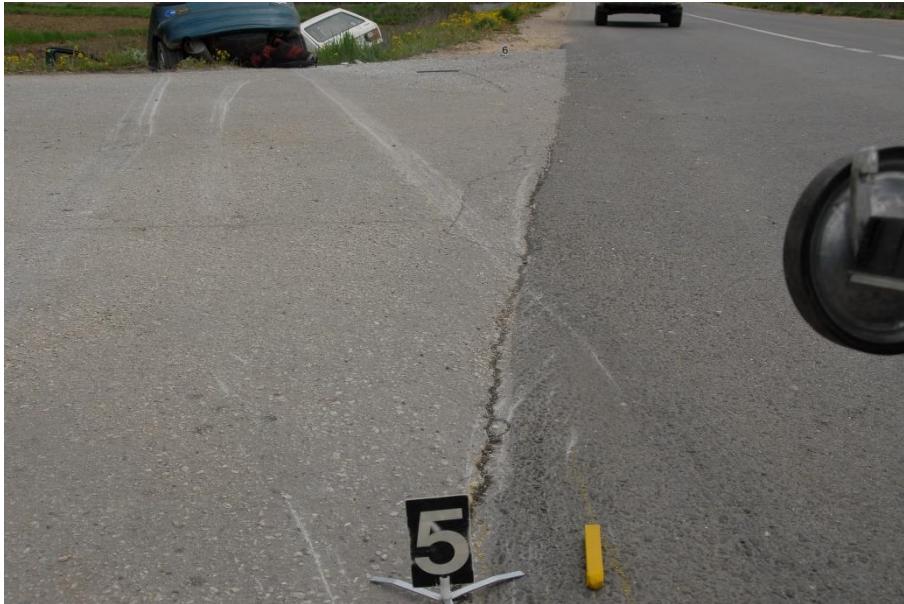
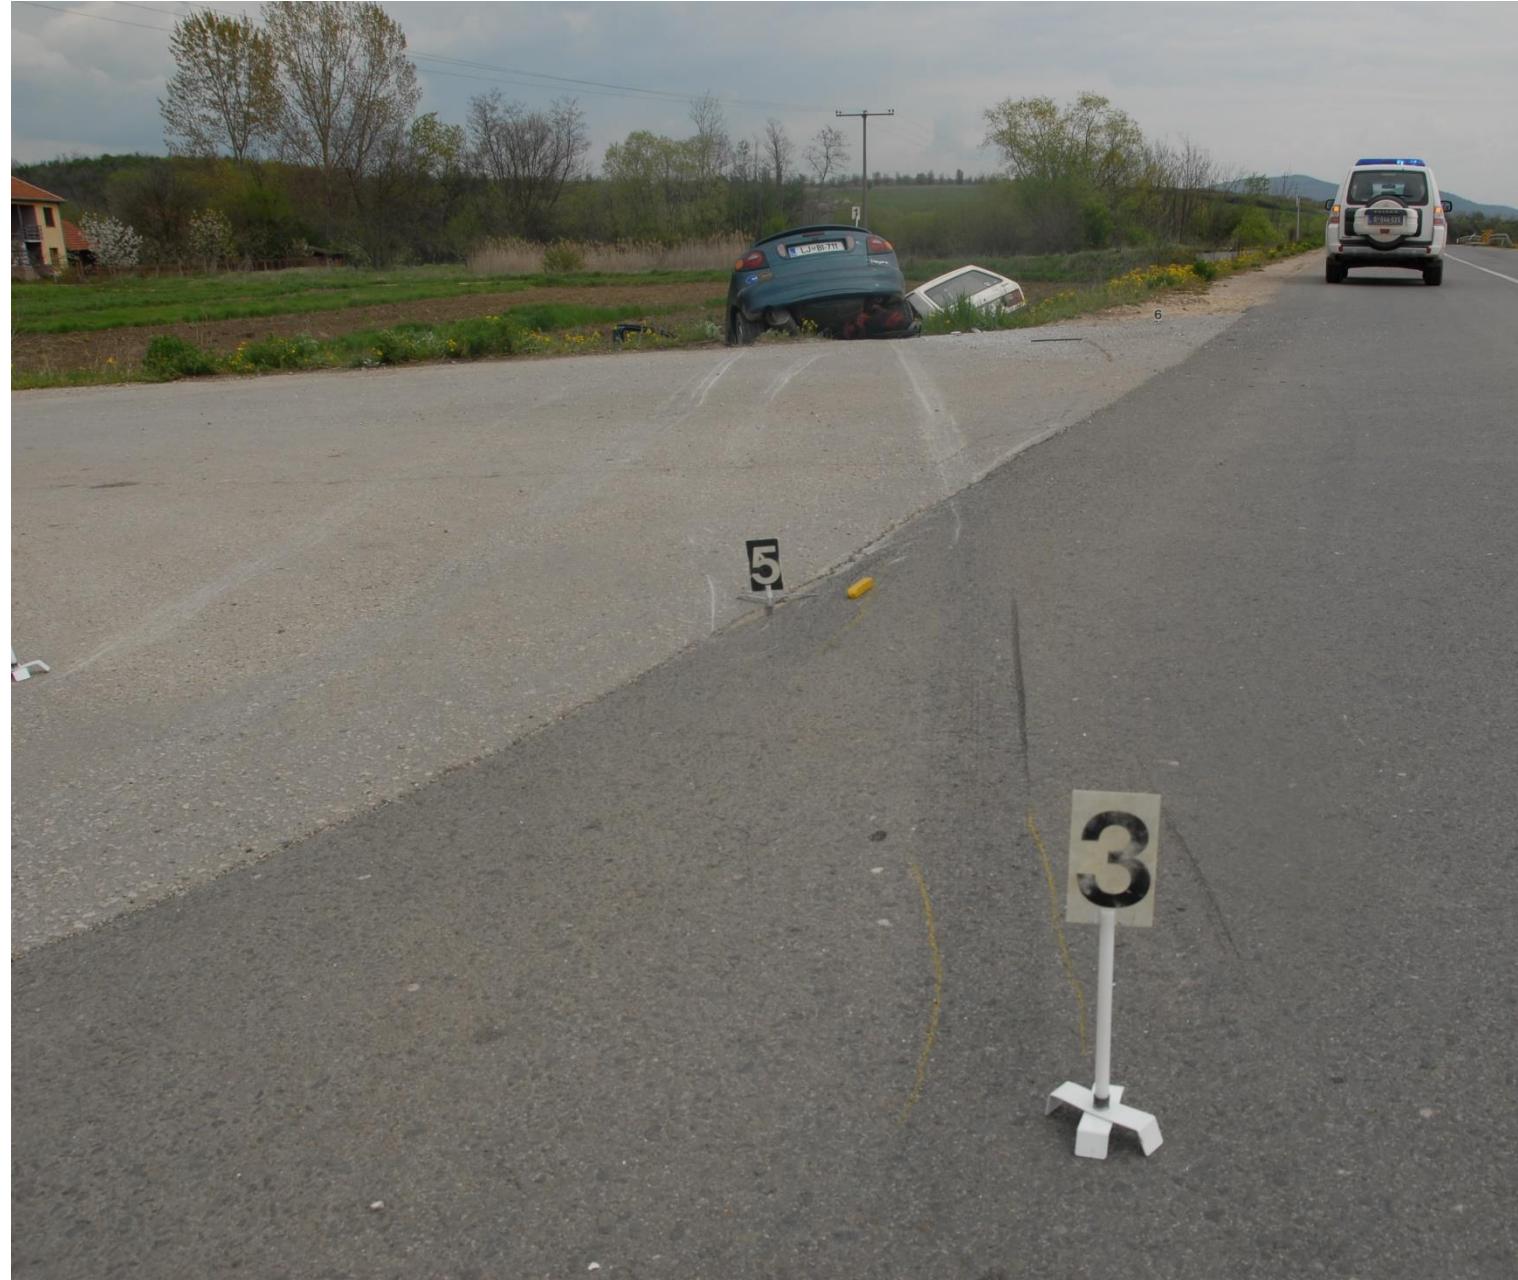
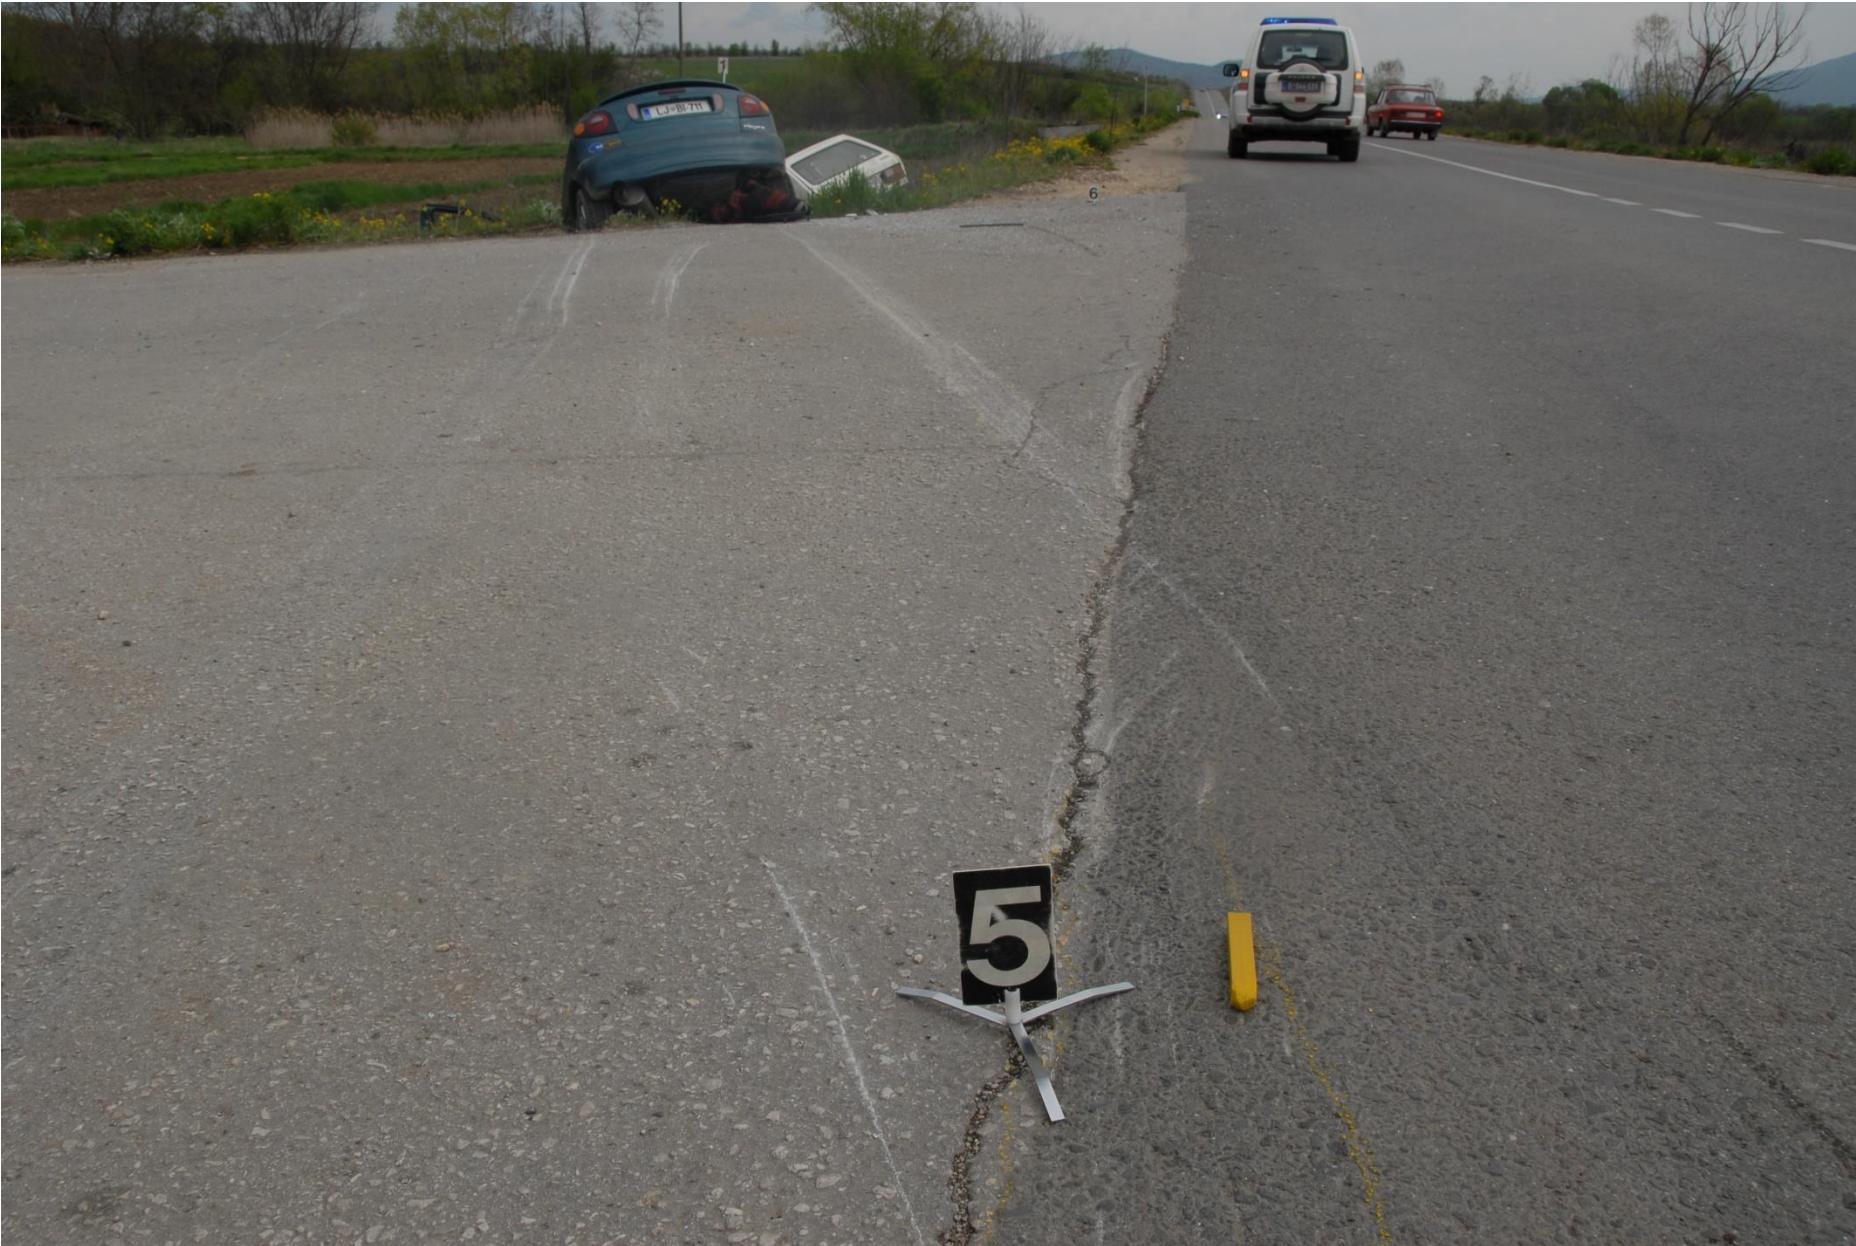
Na osnovu pozicije početka tragova grebanja-zanošenja koji prema Zapisniku o uviđaju „najverovatnije“ potiču od prednjeg, odnosno zadnjeg desnog točka „YUGA“ (Tragovi označeni pozicijom br. 5 i 7 na skici lica mesta) i pozicije tragova kočenja zadnjih točkova „RENO-a“ (Tragovi označeni pozicijom br. 3 i 4 na skici lica mesta), nalazim da je sudar između „RENO-a“ i „YUGA“ u podužnom smislu, ostvaren na 40,2 m od fiksne linije. Postavljanjem „RENO-a“ na poziciju tragova kočenja, nalazim da se položaj mesta sudara u poprečnom smislu nalazio se na levoj kolovoznoj traci na 6,8 m od desne ivice kolovoza.

Analizom lokacije, izgleda i veličine oštećenja koja su nastala na vozilima, nalazim da je sudar ostvaren između prednjeg desnog ugla „RENO-a” u visini prednjeg desnog fara „RENO-a” i prednjih levih vrata „YUGA”. Na osnovu položaja tragova kočenja „RENO-a”, izgleda oštećenja na vozilima kao i na osnovu zaustavnih pozicija vozila, nalazim da su u trenutku sudara uzdužne ose vozila zaklapale ugao od oko 50°. U trenutku sudara „RENO” je bio ukošen u svoju levu stranu, i njegova uzdužna osa zaklapala je ugao od 15° u odnosu na uzdužnu osu kolovoza, a „YUGO” je takođe bio ukošen u svoju levu stranu, i njegova uzdužna osa zaklapala je ugao od 65° u odnosu na uzdužnu osu kolovoza.

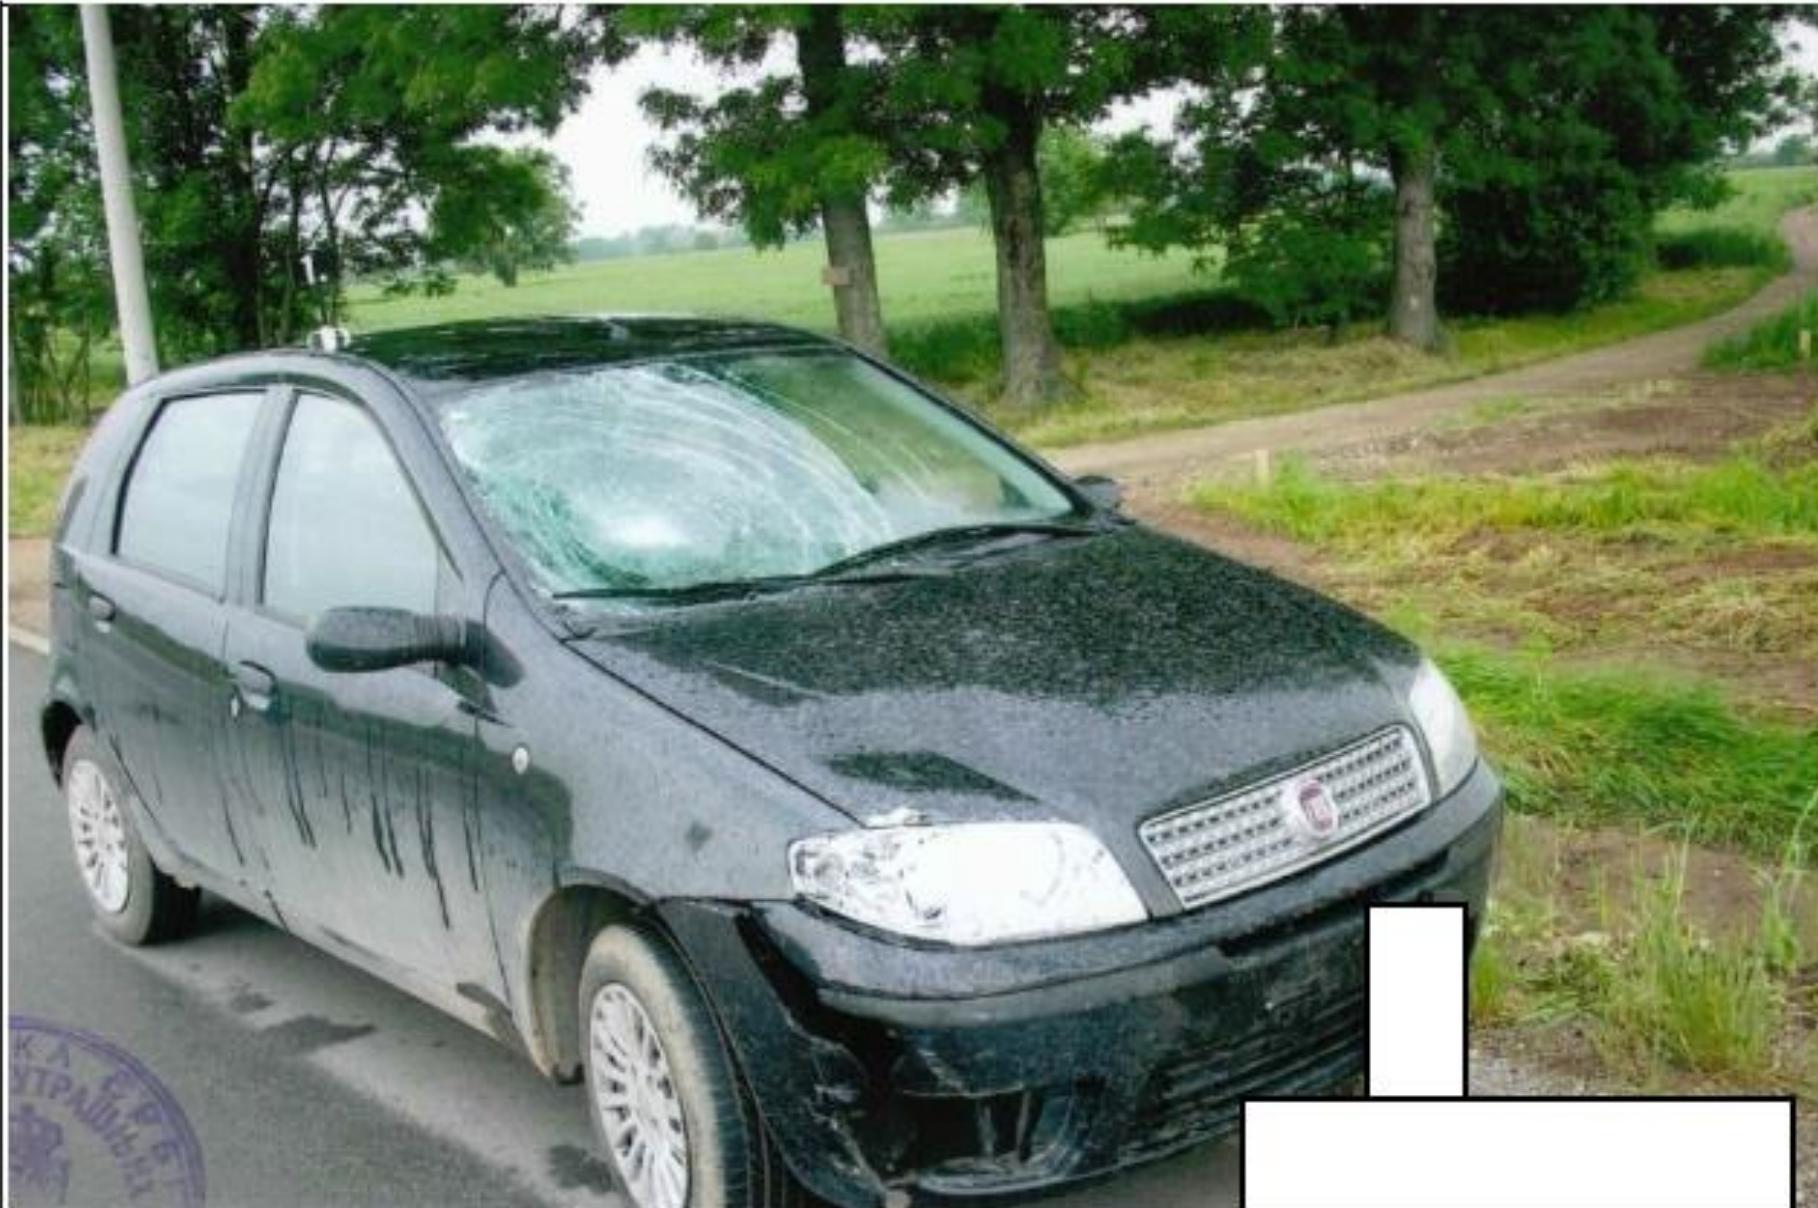
Слика бр. 8 – Сударни положај и место судара PUNTA и црног бицикла према PC CRASH-у

На основу детаљне анализе материјалних елемената из Списа налазимо да би до судара PUNTA и црног бицикла дошло када би се чеони део PUNTA налазио пре затеченог трага бр. 4 ("положај качкета ..."), односно када би се чеони део PUNTA налазио на највише 126,5 м након ОТ.

Имајући у виду да је плави бицикл након судара, одбачаја и заустављања померен на зауставну позицију фиксирану увиђајном документацијом, то смо при анализи саобраћајне незгоде програмом PC CRASH користили зауставни положај црног бицикла (траг бр. 3 на Скици лица места), зауставни положај бициклисте црног бицикла (траг бр. 9 на Скици лица места) и зауставни положај PUNTA на крају трагова кочења. Другим речима, при анализи саобраћајне незгоде програмом PC CRASH нисмо анализирали судар PUNTA и плавог бицикла због непознате зауставне позиције плавог бицикла. У претходно описаним околностима место судара PUNTA и црног бицикла, применом програма PC CRASH, било би када би се чеони део PUNTA налазио на 114,7 м (126,5-11,8) након ОТ и 1,9 м улево од ОП. PUNTO би се, у тренутку судара, налазио на траговима кочења, укошен у своју леву страну, под углом од $1,65^0$. Црни бицикл и бициклиста би се у тренутку судара, посматрано попречно по коловозу, налазио на 2,2 м улево од ОП, при чему би црни бицикл у односу на уздужну осу коловоза био укошен у своју леву страну под углом од $18,39^0$. Међусобна укошеност PUNTA и црног бицикла би према PC CRASH-у била $16,74^0$. Сударни положај и место судара PUNTA и црног бицикла представљени су на Сликама бр. 8 и бр. 9.

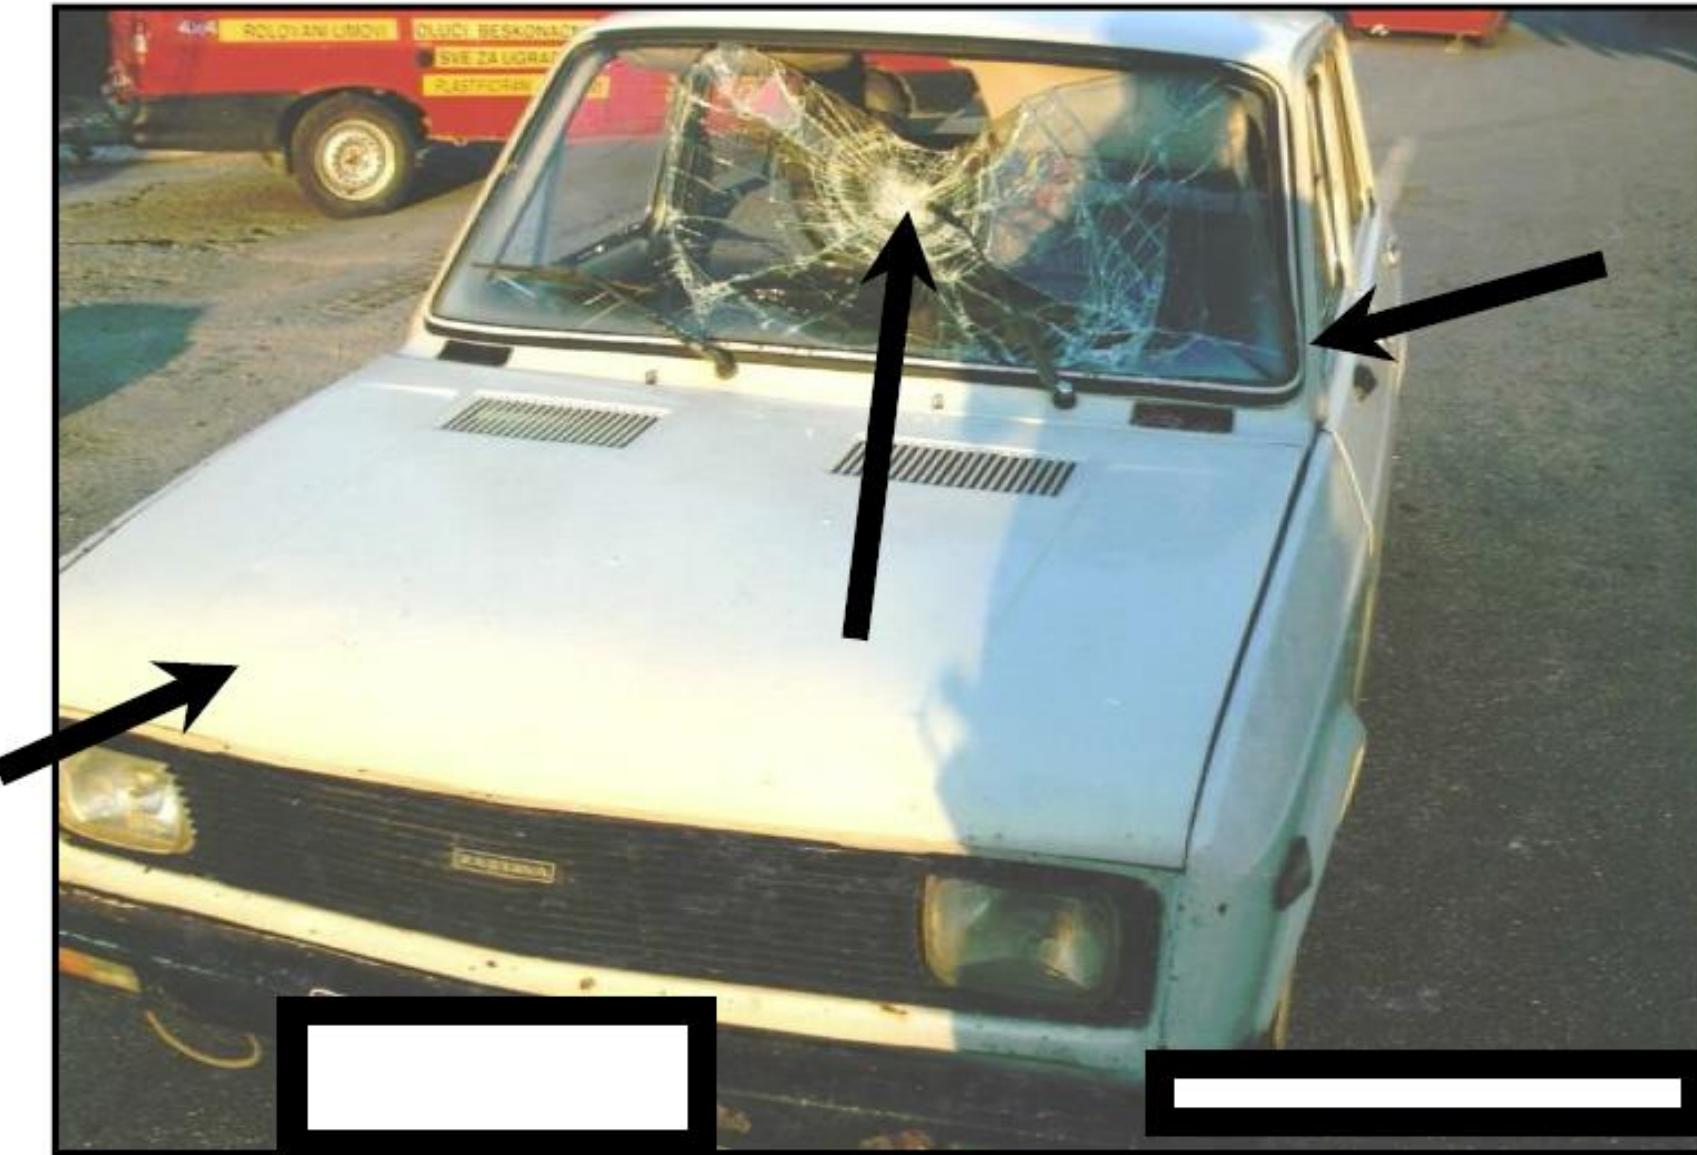
Слика бр. 2

Применом програма PC Crash место судара 3-128 и пешака би било када би се 3-128 предњим десним ћошком налазила на 3,2 м након ФТ и 1,4 м улево од десне ивице коловоза, при чему би 3-128 била паралелена уздушној оси коловоза. Пешак би се у тренутку судара налазио на 1,8 м улево од десне ивице коловоза, приближно левим боком окренут наилазећој 3-128 (под углом од $89,5^0$). Сударни положај и место судара 3-128 и пешака према PC Crash-у користићемо у даљој анализи ове незгоде. (Види Слике бр. 4 и бр. 5 – Сударни положај 3-128 и пешака према PC Crash-у).

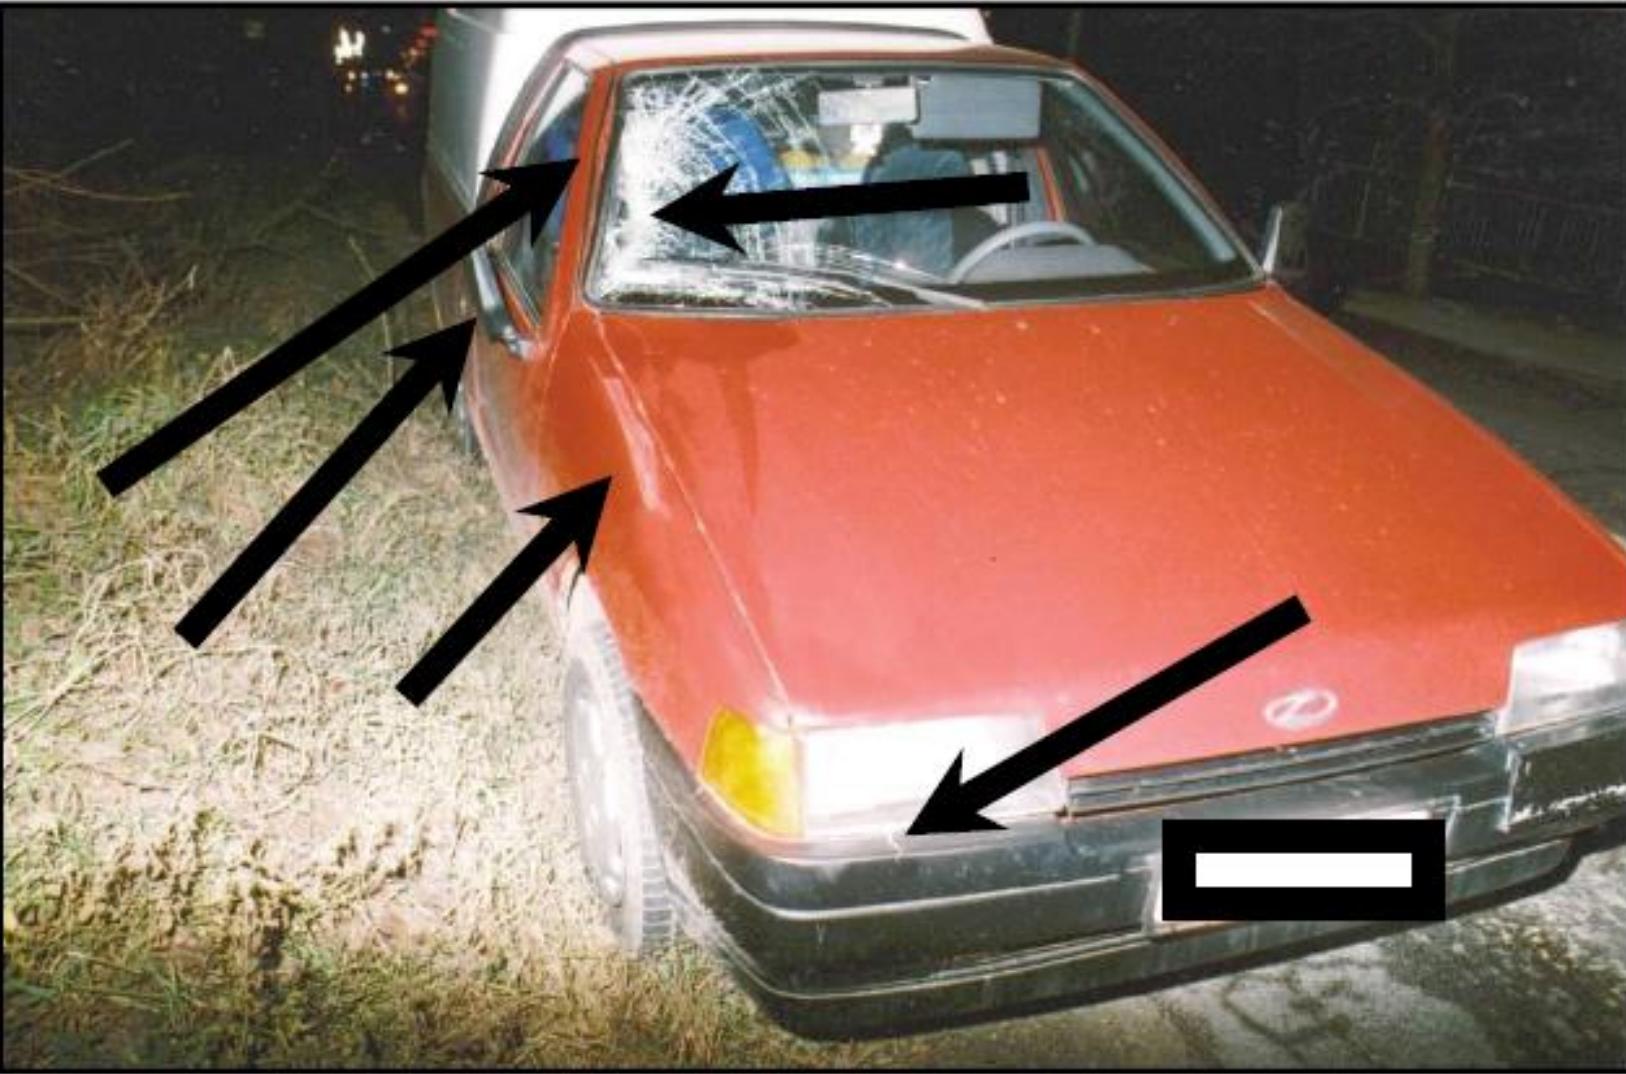
Слика бр. 1

Применом програма PC Crash одбачај пешака при брзини од 51 km/h био би 5,6 м, а место судара ЗАСТАВЕ и пешака би било када би се ЗАСТАВА предњим десним ћошком налазила на 10,9 м након ОТ и 0,6 м улево од ОП (десне ивице коловоза), при чему би ЗАСТАВА била благо укошена у своју леву страну под углом од $0,25^0$. Пешак би се у тренутку судара средином тела налазио на 0,5 м улево од ОП, при чему би пешак са уздужном осом коловоза заклапао угао од 2^0 . (Види Слике бр. 3 и бр. 4 – Сударни положај ЗАСТАВЕ и пешака према PC Crash-у)
